# URBANISMO Y ANÁLISIS DEL SITIO

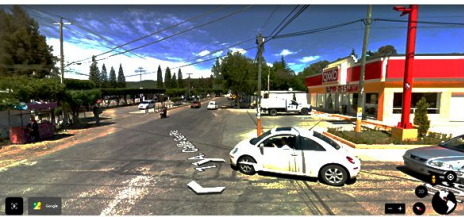
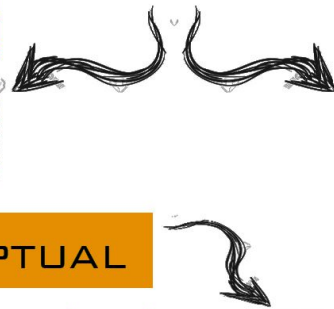
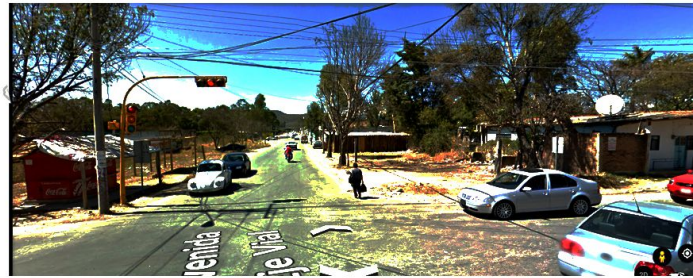
EN LA 7ª. AV. PTE. SUR SE ENCUENTRA LA SECUNDARIA DEL ESTADO Y EN HORAS PICO SE CONVIERTE EN UN CAOS VIAL DEBIDO A LA FALTA DE SEÑALÉTICAS, Y PARA PERMITIR EL PASO A PEATONES.

LOS NUEVOS COMERCIOS INFORMALES DE VENTA DE GASOLINA DEL EXTRANJERO SIN CONTROL, CON LA CONSECUENCIA DE ALGUNA CATÁSTROFE.

FALTA DE GUARNICIONES, ANDADORES O BANQUETAS PEATONALES LOS CUALES PERMITEN AL PEATON SEGURIDADY EVITAR ACCIDENTES

FALTA DE ILUMINACIÓN.

FALTA DE SEÑALÉTICA.

FALTA DE SEMÁFORO COMO POSIBLE SOLUCIÓN PARA AGILIZAR EL TRÁFICO SOBRE LA 10ª. AV. PTE. SUR (OXXO)

FALTA DE FRANJAS O PASOS DE CEBRA EN LAS ESQUINAS Y ESCUELAS.

FALTA DE ACCESOS UNIVERSAL A PERSONAS CON CAPACIDADES DIFERENTES
