REGENERACIÓN DE ESPACIO PÚBLICO.

ETAPA 1 DEL PROYECTO; REGENERACION Y MANTENIMIENTO DE LA VIALIDAD DE LA 11A. CALLE SUR PONIENTE.

MICROLOCALIZACIÓN DE PROBLEMÁTICAS Y ESTADO ACTUAL DE LA VIALIDAD.

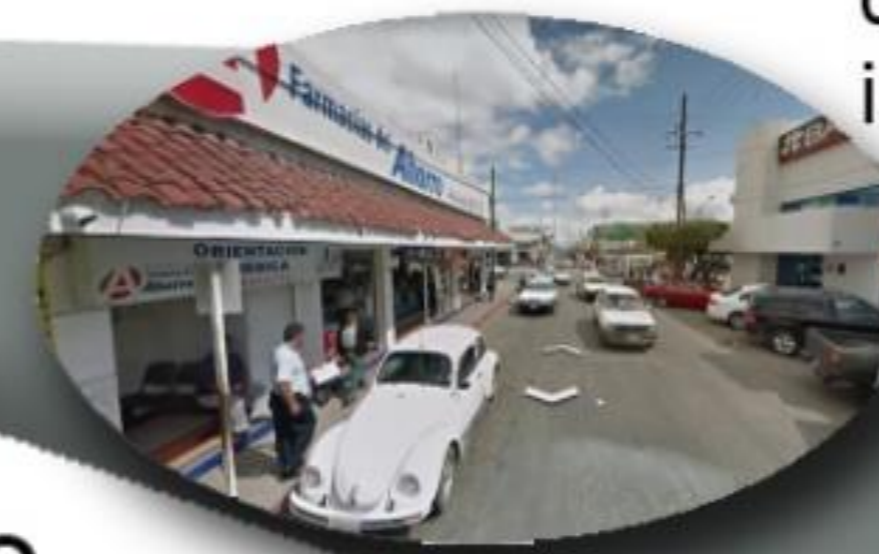
NODO No. 1

NODO No. 1.- acceso a la vialidad a tarves del boulevard; se presenta una aglomeración de personas por la necesidad de tomar el transporte publico, entropiciendo el transito vehicular y peatonal.

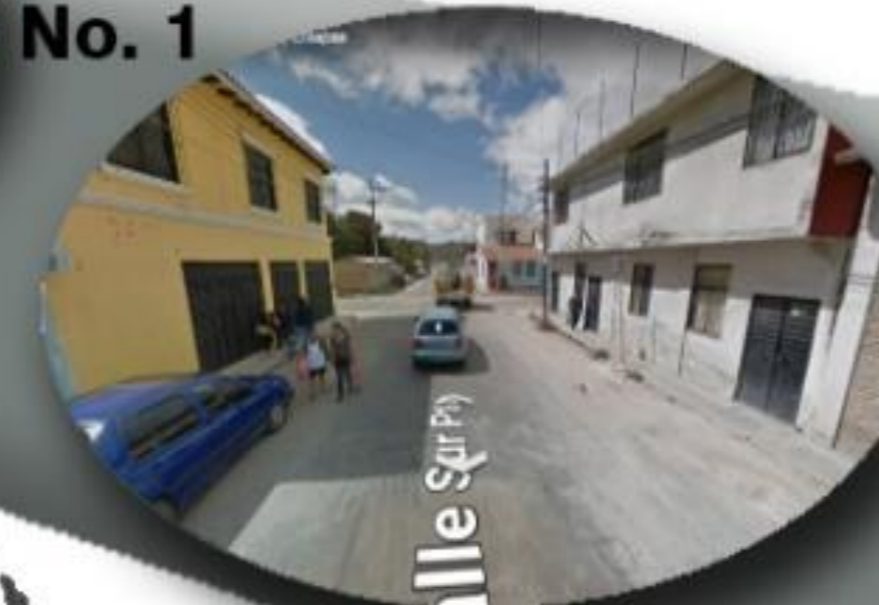
NODO No. 2

NODO No. 2.- 6a. AV. PTE. SUR; el peaton se le dificulta el cruce de la calle, esto debido a la continuidad de los vehiculos.

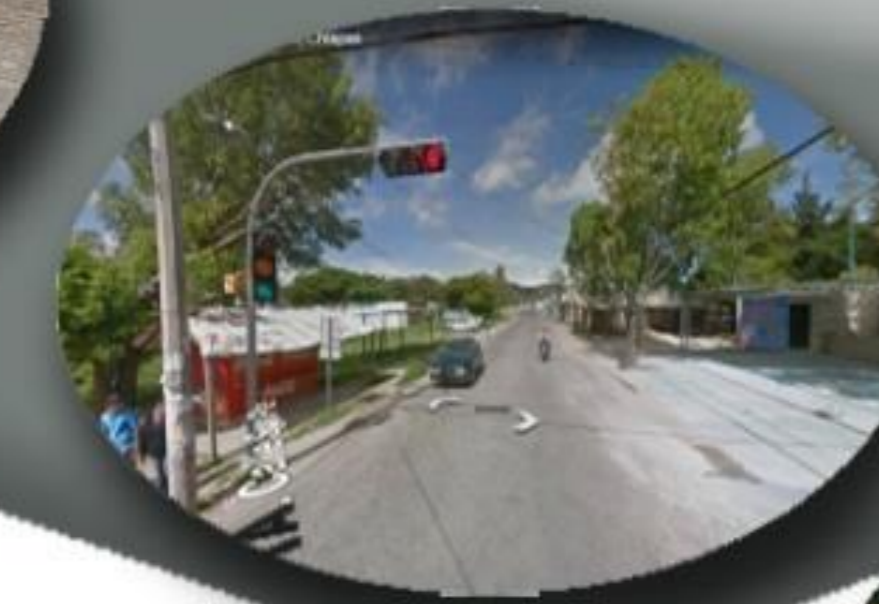
NODO No. 3

NODO No. 3.- 7a. AV. PTE. SUR; mantenimiento de semaforos.

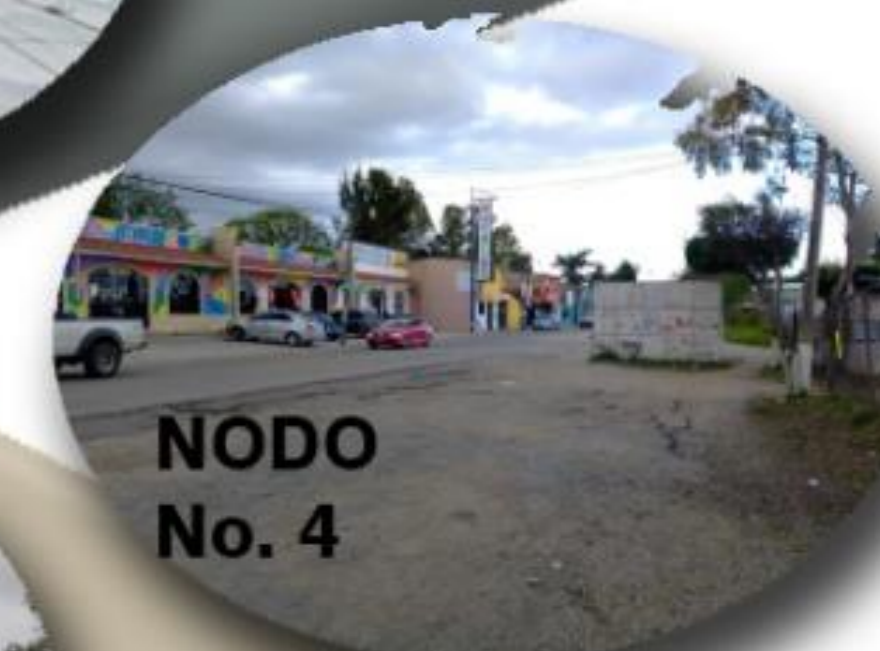
NODO No. 4

NODO No. 4.- PROL. BLVD. 1 DE MAYO; 1-presencia de área sin uso optimo, 2- falta de control en la circulacion para un mejor cruce peatonal.

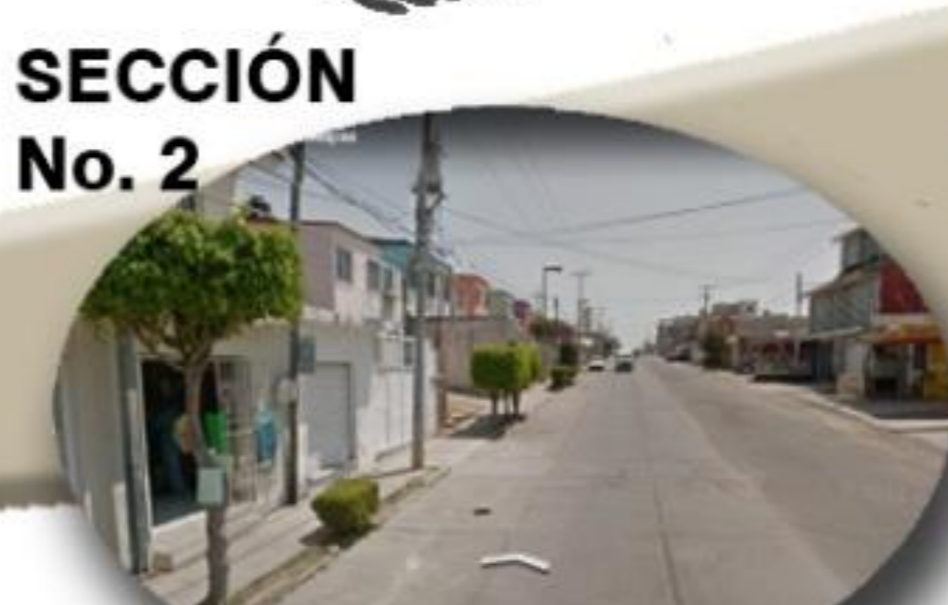
SECCIÓN No. 2

SECCIÓN No. 2.- parte de vialidad con un crecimiento de valor comercial; debido a su crecimiento como corredor económico la seccion presenta inconvenientes en su transito para su mejor aprovechamiento.

EL INSENTIVO DEL CAMELLON SOBRE ESTA SECCION, ES CON EL FIN DE MEJORRA EL ASPECTO ACTUAL QUE PRESENTA LA VIALIDAD; ADEMAS DE CON ELLO INSENTIVAR A MAS COMERCIO, YA QUE CON EL IMPLEMENTO DEL CAMELLON EL USUARIO SE VERIA DE CIERTA FORMA A RECORRER EL ESPACIO Y CONOCER EL LUGAR EN EL RECORRIDO.

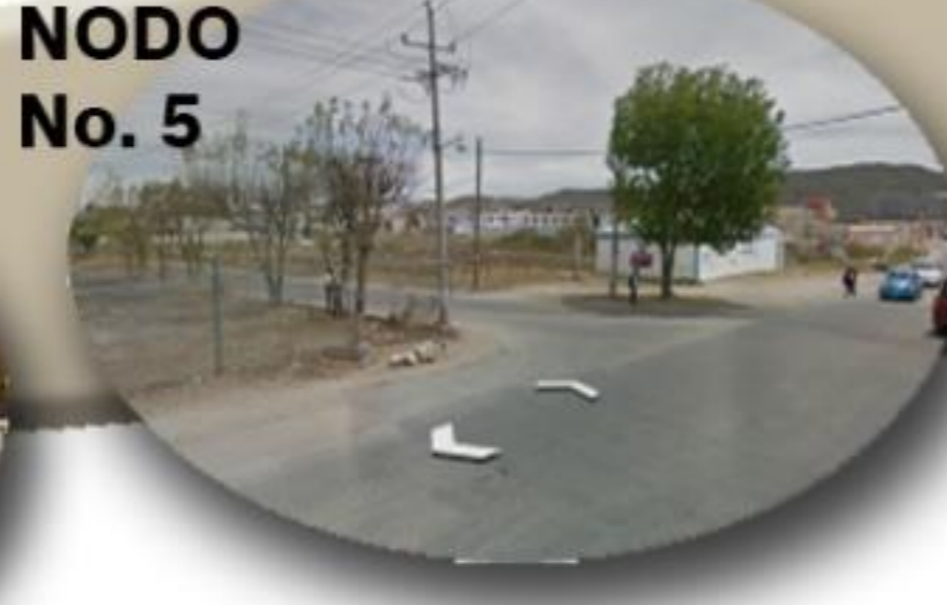
NODO No. 5

NODO No. 5.- ausencia de banquetas o andadores para los peatones, asi como falta de cruces peatonales.

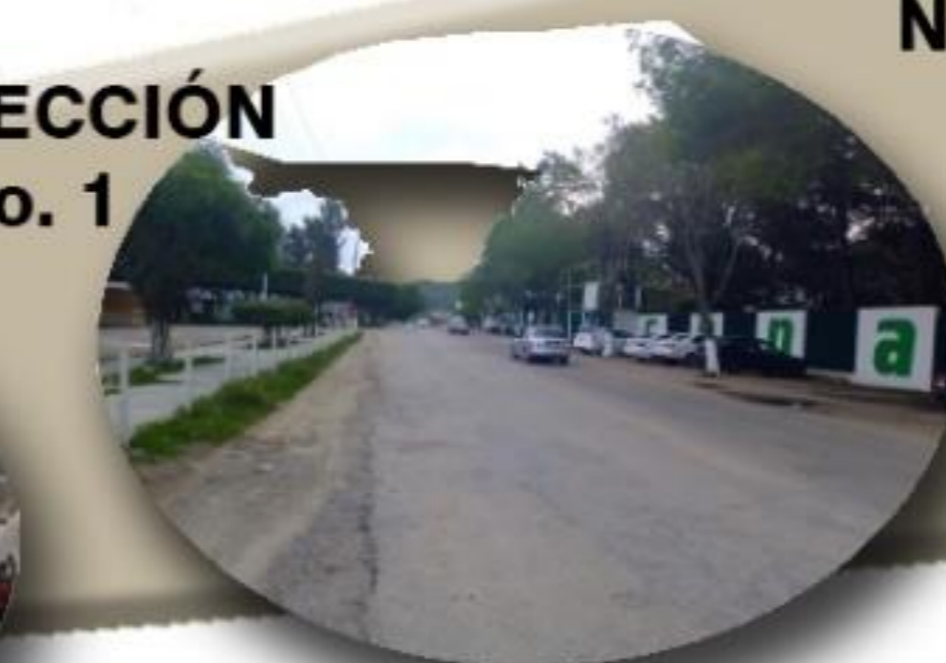
SECCIÓN No. 1

SECCIÓN No. 1.- Entorpecimiento del transito automovilístico por la intronmición de estudiantes del plantel educativo existente.

LA HORA DE SALIDA SOBRE ESTA SECCION ES UNA PROBLEMÁTICA QUE DEBE SER MANEJADA, YA QUE SI NO PODEMOS PONER EN RIESGON LA INTEGRIDAD DEL ALUMNADO, POR LO QUE; SE PROPONE PARADAS DE TRANSPORTE PUBLICO, LUMINARIAS Y UN ANDEN PARA BICICLETAS.
