Nombre del trabajo: DIAPOSITIVAS

**Materia: TALLER INTEGRAL DE
ARQUITETURA II**

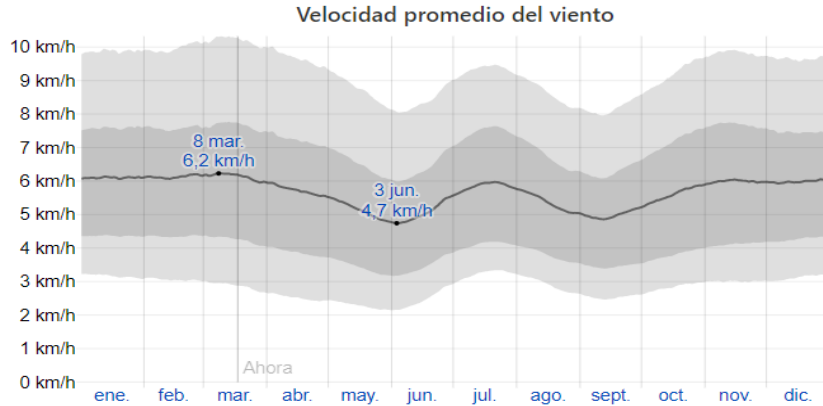
VIENTOS DOMINANTES Y TIPO DE SUELO

La grafica nos muestra la velocidad de los vientos dominantes, donde 6,2 km/h es la máxima velocidad registrada que inicia del mes de enero a marzo, posteriormente la velocidad mínima es de 4,7 km/h iniciando en junio continuando con los meses siguientes donde tienen irregularidades en su velocidad dependiendo del mes aumenta o disminuye.

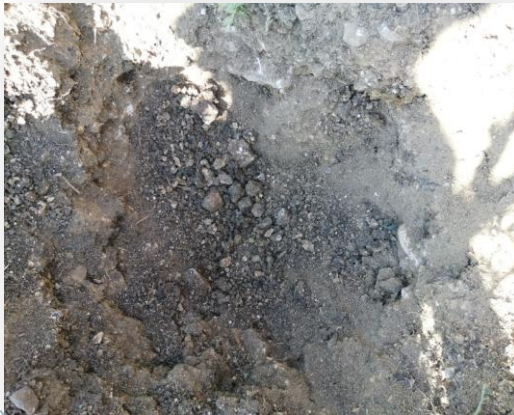
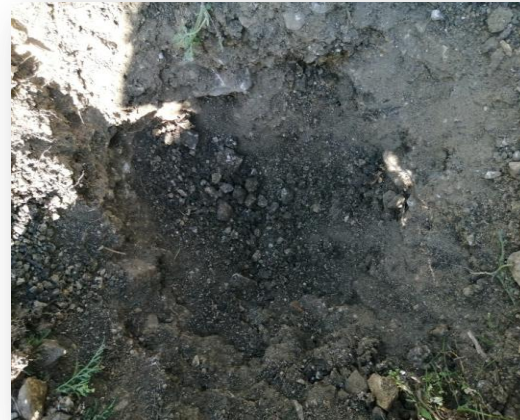
En el trabajo para identificar el tipo de suelo que contiene el predio donde se desarrolla la propuesta arquitectónica de un club deportivo, para eso acudimos al predio para observar físicamente el suelo, escavamos 60 cm para poder ver las capas de tierra que contiene el terreno.

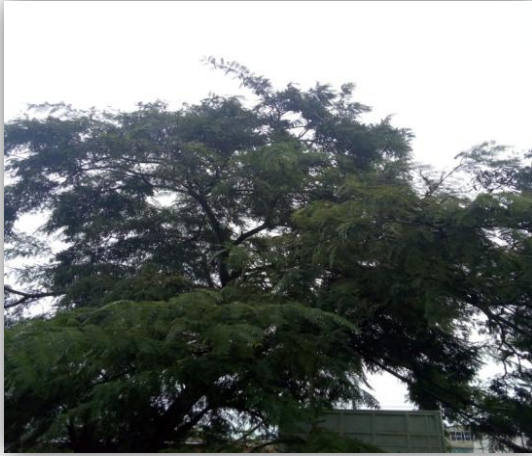
VEGETACIÓN

La vegetación en algo endémico siendo acacia cornigera también llamada por un nombre común canchish, es un árbol que contiene espinas en sus ramas, que tienden a tener un volumen muy grande en el que favorece a las personas obteniendo sombras muy pronunciadas, en las que encontramos dentro del predio, siendo 9 árboles del mismo tipo.

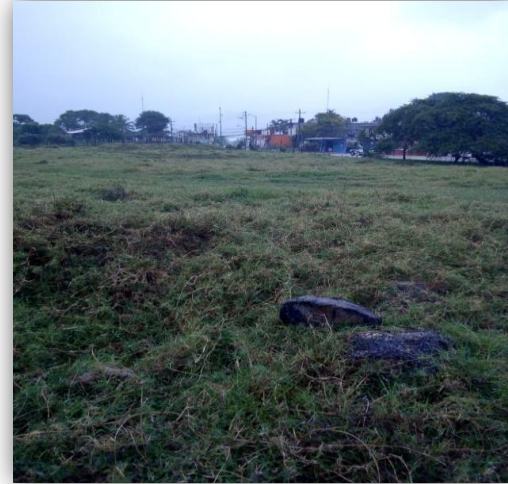
Dentro del predio podemos encontrar también como vegetación, pastos como son el sácate estrella que es endémico de la ciudad de Ocosingo, Chiapas. La vegetación como podemos ver no encontramos vegetación exótica, todas son endémicas del municipio.

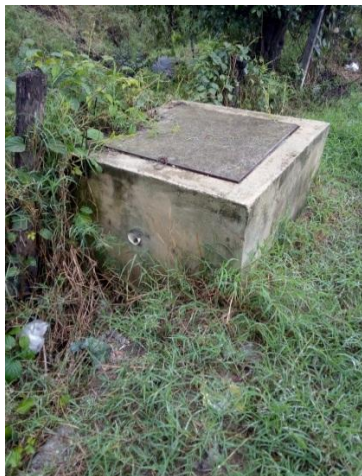
Los servicios con los que cuenta el terreno son los siguientes: agua potable y luz soy los servicios más esenciales

El servicio de agua potable es esencial, por eso el terreno cuenta con los servicios de agua potable, teniendo ya un registro, en el que podemos observar que es de material y tuberías que son de metal que se encuentran a orilladas del predio.

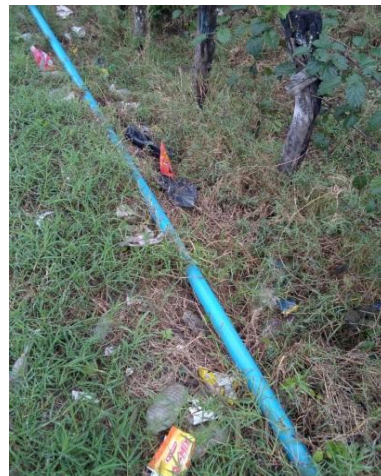
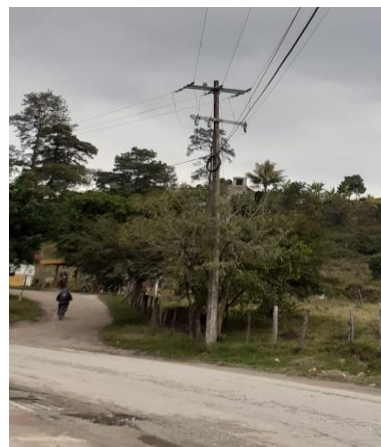
De igual manera cuenta con los servicios de luz cercana, en las que podemos observar que se encuentran postes de luz cercanas al predio. Y no solo podemos encontrar postes de luz si no también postes de telefonía, viendo que se encuentra cerca del predio.
