**Universidad del Sureste**  
**Escuela de Medicina Humana**

IMAGENOLOGÍA

RADIOGRAFIA DE CAVIDAD ABDOMINAL

## RADIOGRAFIA DE ABDOMEN

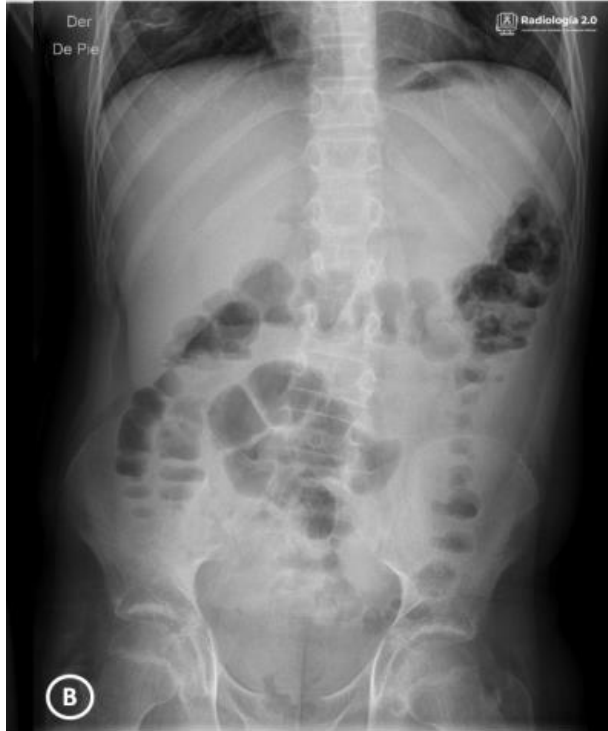
Imagen 1.

- 1. Ficha de identificación:** en este primer paso se debe identificar al paciente, nombre, edad sexo, para comenzar de la manera más adecuada.
- 2. Valoración de la técnica y tipo de proyección:** la evaluación de la técnica puedo decir que esta colimada ya que están presentes las estructuras anatómicas como es el diafragma, ambos flancos, pelvis menor y cadera, de acuerdo al tipo de proyección, el contraste de densidad, está bien penetrada, sin embargo, se observa que no está bien centrada ya que no existe con exactitud la equidistancia entre los bordes y paredes abdominales.

- 3. Valoración global y a que instrumento, dispositivo, drenaje o vía corresponde lo observado:** en la valoración global no observo ninguna estructura o instrumento anormal.

- 4. Siluetas de las estructuras solidas (normalidad o anormalidad y por que):** observo la silueta diafragmática, el borde hepático sin ninguna alteración, de igual manera se observa las asas intestinales, el colon ascendente, transverso y parte del descendente, se logra apreciar las dos flexuras del colon y el aire dentro de ellas, de tal manera que esto es algo normal, se observa la burbuja gástrica, la valoración de las estructuras Oseas sin alteraciones.

- 5. Localización del aire (si es normal comentalo, si es anormal tambien y especifica por que):** el aire en la flexura del colon es normal, la burbuja gástrica de igual manera es algo normal.

- 6. Presencia de imagenes anormales (describe la anormalidad):** no observo alguna alteración o anormalidad en dicha imagen.

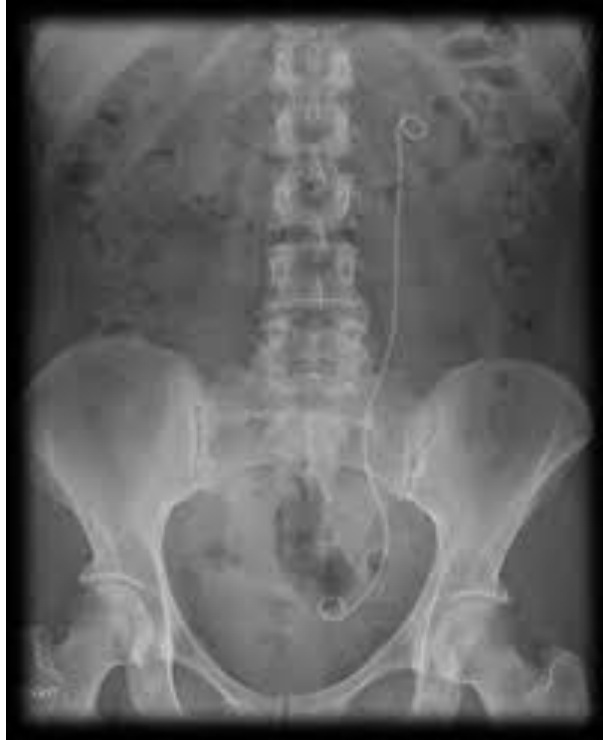
Imagen 2.

2. **Valoración de la técnica y tipo de proyección:** la evaluación o valoración de la técnica, no está colimada ya que no se observa con exactitud completa las estructuras anatómicas como es el diafragma y esto nos da un dato de que la radiografía es de tipo decupito supino, por lo que nos indica que el paciente esta acostado. La radiografía tiene una característica de estar muy penetrada ya que se observan más estructuras óseas que estructuras blandas, está bien centrada por lo que existe una equidistancia entre los bordes y paredes abdominales.

3. **Valoración global y a que instrumento, dispositivo, drenaje o via corresponde lo observado:** de acuerdo a lo observado, se aprecia de que existe una estructura que no forma parte de la cavidad abdominal, probablemente puede ser un catéter, quizá el paciente tiene antecedentes de enfermedades como la polinefritis.

4. **Siluetas de las estructuras solidas (normalidad o anormalidad y por que):** en esta radiografía puedo observar la silueta del musculo soas ya que se observa, así como un triángulo, y es la única silueta que observo de las estructuras blandas, sin embargo si se observa claramente las estructuras óseas.

5. **Localización del aire (si es normal comentalo, si es anormal tambien y especifica por que):** en la región del hipocondrio derecho se observa aire, el cual corresponde a la burbuja gástrica, y es algo normal que está situado en la cavidad abdominal. En la parte de la pelvis se observa aire, el cual pienso de que se trata o se encuentra en la vejiga, de tal manera que posiblemente el paciente tenga la vejiga inflamada.

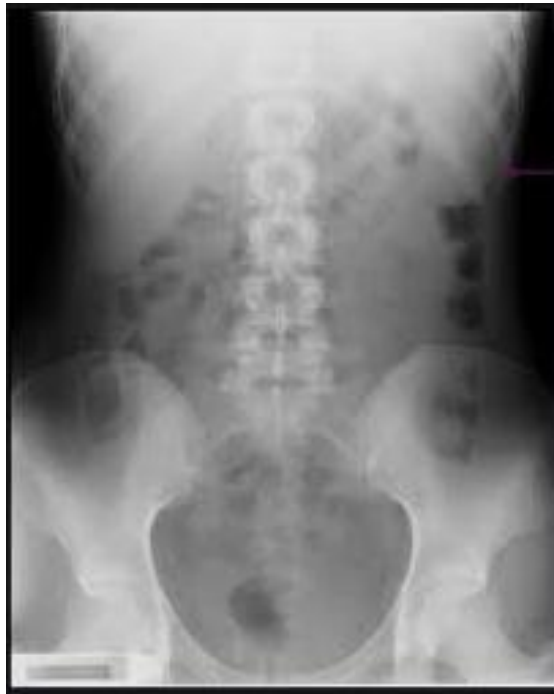
Imagen 3.

1. **Ficha de identificación:** en este primer paso se debe identificar al paciente, nombre, edad sexo, para comenzar de la manera más adecuada.
2. **Valoración de la técnica y tipo de proyección:** la evaluación de la técnica, la radiografía, esta colimada ya que están presentes las estructuras anatómicas como es el diafragma, ambos flancos, pelvis menor y cadera, de acuerdo al tipo de proyección, el contraste de densidad, está bien penetrada ya que observo las estructuras Oseas y blandas, está bien centrada ya que existe con la equidistancia entre los bordes y paredes abdominales.

3. **Valoración global y a que instrumento, dispositivo, drenaje o vía corresponde lo observado:** en esta radiografía no se observa ninguna estructura o instrumento anormal que no pertenezca a la cavidad abdominal

4. **Siluetas de las estructuras solidas (normalidad o anormalidad y por que):** observo la silueta diafragmática inferior, el borde hepático sin ninguna alteración, también observo una estructura por debajo de la silueta hepática que podría ser la vesícula, de igual manera se observa las asas intestinales, el colon ascendente, transverso y parte del descendente, se logra apreciar las dos flexuras del colon y el aire dentro de ellas, de tal manera que esto es algo normal, se observa la burbuja gástrica, la valoración de las estructuras Oseas sin alteraciones.

5. **Localización del aire (si es normal coméntalo, si es anormal también y especifica por qué):** el aire en la flexura del colon y dentro del intestino es normal, la burbuja gástrica de igual manera es algo normal. Sin embargo, se observa del lado izquierdo entre el hipocondrio y flanco izquierdo, una coloración muy oscura que podría ser característico de la densidad grasa el cual no es normal en esta parte, también se observa esa misma densidad en las dos crestas iliacas el cual es anormal. Y en el hipocondrio derecho donde observo la vesícula, puedo ver que dicha estructura está demasiado grande.

6. **Presencia de imágenes anormales (describe la anormalidad):** observo anormalidad en dicha imagen en ambos bordes abdominales y posiblemente la vesícula este un poco grande el cual no es normal y también por las calcificaciones en ambos bordes abdominales.

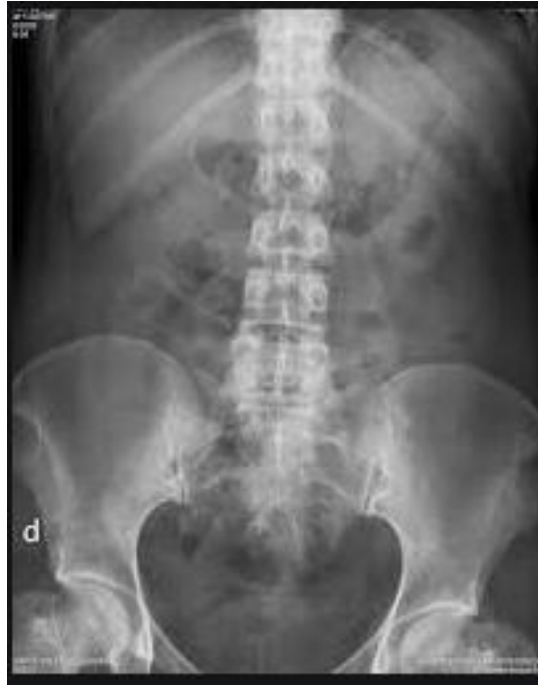
Imagen 4.

1. **Ficha de identificación:** en este primer paso se debe identificar al paciente, nombre, edad sexo, para comenzar de la manera más adecuada.
2. **Valoración de la técnica y tipo de proyección:** la evaluación de la técnica, la radiografía, esta colimada ya que están presentes las estructuras anatómicas como es el diafragma, ambos flancos, pelvis menor y cadera, de acuerdo al tipo de proyección, el contraste de densidad, está bien penetrada ya que observo las estructuras Oseas y blandas, está bien centrada ya que existe con la equidistancia entre los bordes y pared abdominal y es una radiografía de tipo bipedestación.

3. **Valoración global y a que instrumento, dispositivo, drenaje o vía corresponde lo observado:** en esta radiografía no se observa ninguna estructura o instrumento anormal que no pertenezca a la cavidad abdominal

4. **Siluetas de las estructuras solidas (normalidad o anormalidad y por qué):** observo la silueta hepática sin ninguna alteración, también observo las asas intestinales, se observa la burbuja gástrica, la valoración de las estructuras Oseas sin alteraciones. La silueta de los músculos psoas

5. **Localización del aire (si es normal coméntalo, si es anormal también y especifica por qué):** el aire en la flexura del colon y dentro del intestino es normal, la burbuja gástrica de igual manera es algo normal.

6. **Presencia de imágenes anormales (describe la anormalidad):** observo anormalidad en dicha imagen en casi toda la cavidad abdominal y hasta la vejiga, se observa presencia de aire y grasa.

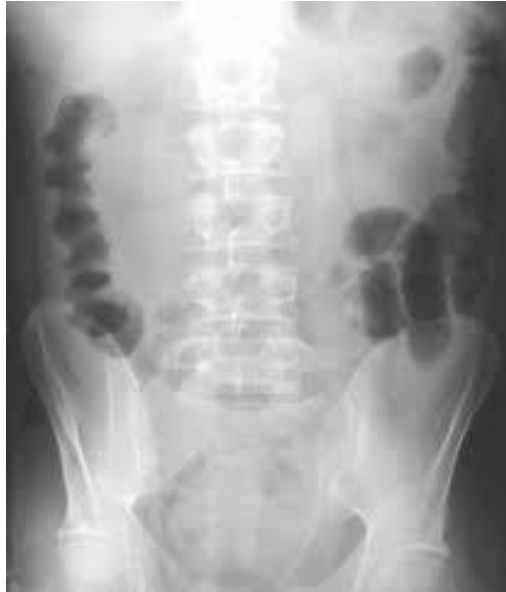
Imagen 5

1. **Ficha de identificación:** en este primer paso se debe identificar al paciente, nombre, edad sexo, para comenzar de la manera más adecuada, el cual podría decir que se trata de un paciente masculino.

2. **Valoración de la técnica y tipo de proyección:** la evaluación de la técnica, la radiografía, no está colimada ya que no están presentes todas las estructuras anatómicas que deberían estar presentes como es diafragma, de acuerdo al tipo de proyección, el contraste de densidad, está poco penetrada ya que observo la radiografía muy radiopaca, está bien centrada ya que existe con la equidistancia entre los bordes y pared abdominal y es una radiografía de tipo decúbito supino.

3. **Valoración global y a que instrumento, dispositivo, drenaje o vía corresponde lo observado:** en esta radiografía no se observa ninguna estructura o instrumento anormal que no pertenezca a la cavidad abdominal

4. **Siluetas de las estructuras solidas (normalidad o anormalidad y por qué):** observo la silueta del musculo psoas con poca intensidad, la silueta diafragmática inferior y las estructuras Oseas, como es la columna vertebral, pelvis menor, ambas cretas iliacas, sin ninguna alteración, se observa la burbuja gástrica.

5. **Localización del aire (si es normal coméntalo, si es anormal también y especifica por qué):** el aire en la flexura del colon y dentro del intestino es normal, la burbuja gástrica de igual manera es algo normal el cual se observa en la región del hipocondrio izquierdo.

6. **Presencia de imágenes anormales (describe la anormalidad):** observo anormalidad en dicha imagen, en el borde de la cavidad derecha, observo alteración con características de densidad aire y grasa, de tal manera que esta misma densidad se observa en la parte de la flexura del colon descendente en la cresta iliaca izquierda.
