# UNIVERSIDAD DEL SURESTE

Imagenología

Ejercicios de Radiografía abdominal

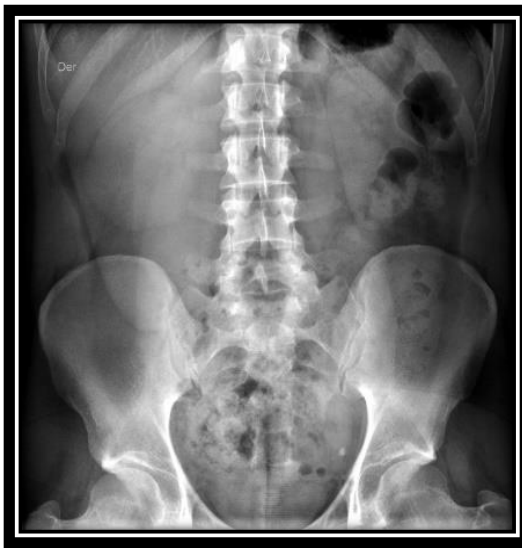
- FICHA DE IDENTIFICACION
  - Diego Armando Hernández Gómez
  - 27 años, Originario de San Cristóbal de las Casas.
- VALORACIÓN DE LA TECNICA Y TIPO DE PROYECCION
  - Rx tomada en posición AP, bien penetrada, con un buen contraste. (Colimada)
- VALORACIÓN GLOBAL Y A QUE INSTRUMENTO, DISPOSITIVO, DRENAJE O VIA CORRESPONDE LO OBSERVADO

Sin vías, drenajes, SNG, S. Vesical, S. Rectal

Sin Clips Quirúrgicos, DIU, Artefactos, ropa.
- SILUETAS DE LAS ESTRUCTURAS SOLIDAS (NORMALIDAD O ANORMALIDAD Y POR QUE)
  - Se logra visualizar sutilmente el intestino grueso, sin anomalías, las vértebras no se observan con anomalía, se puede visualizar la pelvis y parte superior del hueso del fémur.
  - Dentro de los órganos no se observan anomalías, se observa el borde hepático, sutilmente el riñón izquierdo, los músculos del psoas y la burbuja gástrica.
- LOCALIZACIÓN DEL AIRE (SI ES NORMAL COMENTALO, SI ES ANORMAL TAMBIEN Y ESPECIFICA POR QUE)
  - La presencia del aire es normal porque la literatura nos menciona que para poder ver la burbuja gástrica es la presencia de aire.

- PRESENCIA DE IMAGENES ANORMALES (DESCRIBE LA ANORMALIDAD)
  - Bajo la burbuja gástrica se observa una densidad aire (al parecer puede ser el intestino grueso pero se ve muy disperso el aire.)

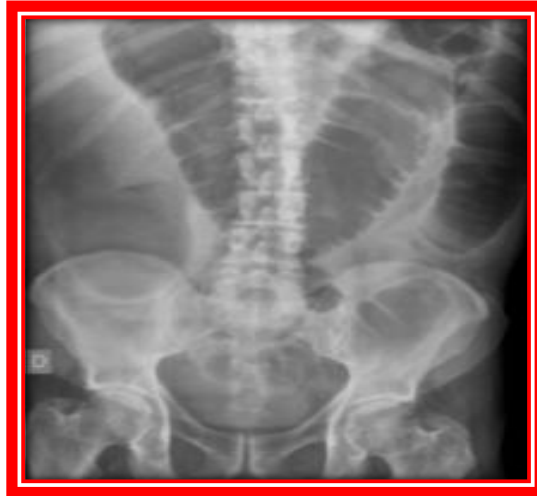
- FICHA DE IDENTIFICACION
  - José de Jesús Nájera Poot
  - 36 años, Originario de Comitán de Domínguez
- VALORACIÓN DE LA TECNICA Y TIPO DE PROYECCION
  - Rx tomada en posición AP, bien penetrada, con un buen contraste.
- VALORACIÓN GLOBAL Y A QUE INSTRUMENTO, DISPOSITIVO, DRENAJE O VIA CORRESPONDE LO OBSERVADO
  - ✓ Sin vías, drenajes, SNG, S.Vesical, S. Rectal
  - ✓ Sin Clips Quirúrgicos, DIU, Artefactos, ropa.
- SILUETAS DE LAS ESTRUCTURAS SOLIDAS (NORMALIDAD O ANORMALIDAD Y POR QUE)
  - Se logra visualizar sutilmente el intestino grueso, y parte del intestino delgado y sus asas, las vértebras no se observan con anormalidad, se puede visualizar la pelvis y parte de la cabeza del fémur.

- Dentro de los órganos no se observan anomalías, se observa el borde hepático, se observan los músculos del psoas pero no la burbuja gástrica.
- LOCALIZACIÓN DEL AIRE (SI ES NORMAL COMENTALO, SI ES ANORMAL TAMBIEN Y ESPECIFICA POR QUE)
  - El nivel hidroaereo es normal, pero no en la ampolla rectal, debido a que existe una ausencia de esta.
- PRESENCIA DE IMAGENES ANORMALES (DESCRIBE LA ANORMALIDAD)
  - Se puede apreciar una dilatación de asas del marco cólico, presenta una formación de nivel hidroaereo y con ausencia de gas en ampolla rectal

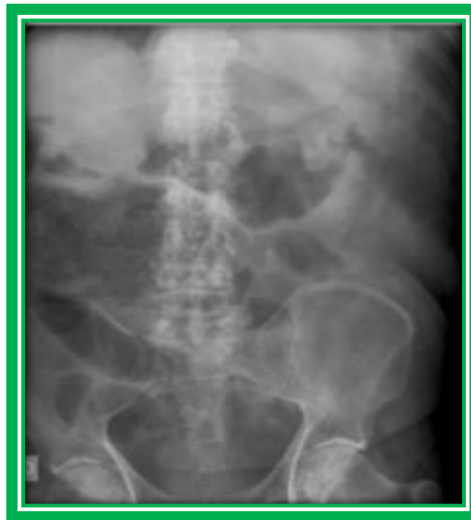
- FICHA DE IDENTIFICACION
  - José Carlos Apud Forsland
  - 23 años, Originario de Ocosingo
- VALORACIÓN DE LA TECNICA Y TIPO DE PROYECCION
  - Rx tomada en posición AP, bien penetrada, con poco contraste.
- VALORACIÓN GLOBAL Y A QUE INSTRUMENTO, DISPOSITIVO, DRENAJE O VIA CORRESPONDE LO OBSERVADO

- ✓ Sin vías, drenajes, SNG, S. Vesical, S. Rectal
- ✓ Sin Clips Quirúrgicos, DIU, Artefactos, ropa.
- SILUETAS DE LAS ESTRUCTURAS SOLIDAS (NORMALIDAD O ANORMALIDAD Y POR QUE)

- Se logra visualizar sutilmente el intestino grueso, el intestino delgado, así como sus asas son más visibles, las vértebras no se observan con anormalidad, se puede visualizar la pelvis y parte de la cabeza del fémur.

- Se observa la burbuja gástrica, pero no el borde hepático y la cola del páncreas.
- LOCALIZACIÓN DEL AIRE (SI ES NORMAL COMENTALO, SI ES ANORMAL TAMBIEN Y ESPECIFICA POR QUE)

- No se identifica aire en el colon descendente ni en sigma, con sutil dilatación de intestino delgado.
- PRESENCIA DE IMAGENES ANORMALES (DESCRIBE LA ANORMALIDAD)

- Se puede apreciar una obstrucción del colon con válvula ileocecal incompetente, distensión de marco colónico con abundantes restos fecales en su interior.

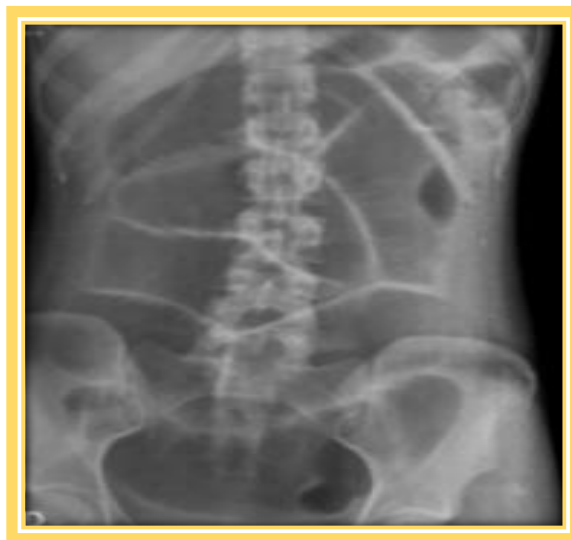
- FICHA DE IDENTIFICACION
  - Andrés Alberto Rodríguez Suriano
  - 24 años, Originario de Tuxtla Gutierrez

- VALORACIÓN DE LA TECNICA Y TIPO DE PROYECCION
  - Rx tomada en posición AP, bien penetrada, con un buen contraste. Esta algo rotada la imagen.

- VALORACIÓN GLOBAL Y A QUE INSTRUMENTO, DISPOSITIVO, DRENAJE O VIA CORRESPONDE LO OBSERVADO
  - ✓ Sin vías, drenajes, SNG, S. Vesical, S. Rectal
  - ✓ Sin Clips Quirúrgicos, DIU, Artefactos, ropa.

- SILUETAS DE LAS ESTRUCTURAS SOLIDAS (NORMALIDAD O ANORMALIDAD Y POR QUE)
  - Se logra visualizar sutilmente el intestino grueso, el intestino delgado, así como sus asas son más visibles debido a que se encuentran uniformemente dilatadas, las vértebras no se observan con anormalidad, se puede visualizar la pelvis y no se encuentran anormalidades.
  - Se observa la burbuja gástrica, con presencia de gas en casi todo su alrededor. La vejiga de igual forma no presenta anormalidades de interés.
  - Presenta una escoliosis.

- LOCALIZACIÓN DEL AIRE (SI ES NORMAL COMENTALO, SI ES ANORMAL TAMBIEN Y ESPECIFICA POR QUE)
  - Distensión del colon derecho y transverso con poco aire en recto sigma, las asas uniformemente dilatadas provocan una gran cantidad de gas y líquido a tanto nivel del intestino delgado como del colon.

- PRESENCIA DE IMAGENES ANORMALES (DESCRIBE LA ANORMALIDAD)
  - Como ya mencioné una dilatación de asas de intestino delgado con pérdida de las válvulas convenientes, puede ser resultado de un proceso inflamatorio.

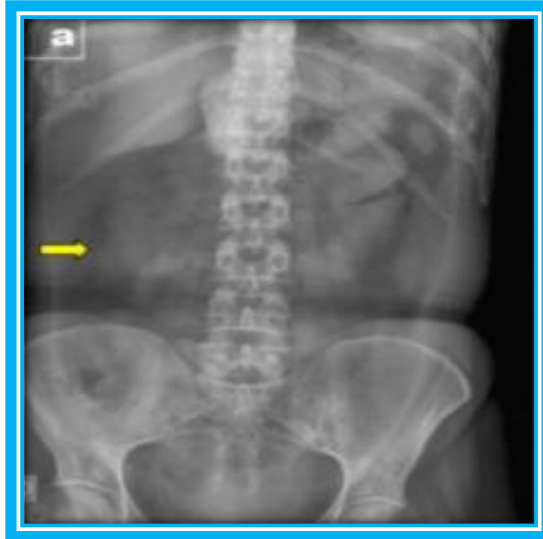
- FICHA DE IDENTIFICACION
  - Mariano Gonzales de León
  - 44 años, Originario de Tapachula
- VALORACIÓN DE LA TECNICA Y TIPO DE PROYECCION
  - Rx tomada en posición AP, bien penetrada, con un buen contraste. Pero con mala posición del paciente (Inclinado a la izquierda)

- VALORACIÓN GLOBAL Y A QUE INSTRUMENTO, DISPOSITIVO, DRENAJE O VIA CORRESPONDE LO OBSERVADO
  - ✓ Sin vías, drenajes, SNG, S. Vesical, S. Rectal
  - ✓ Sin Clips Quirúrgicos, DIU, Artefactos, ropa.

- SILUETAS DE LAS ESTRUCTURAS SOLIDAS (NORMALIDAD O ANORMALIDAD Y POR QUE)
  - El colon se observa sutilmente, las asas del intestino delgado con poca visibilidad, la burbuja gástrica se ve anormal, como si tuviera aire alrededor de ella. en las vértebras no se observan con anomalía, se puede visualizar la pelvis y no se encuentran anomalías, los músculos del psoas son visibles y sin presencia de anomalías.

- La vejiga muestra un cambio de densidades, el borde hepático no se observa pero si se localiza en forma muy poco visible la cola del páncreas.

- Se observa una fisura en las costilla, o podría ser por la rotación del paciente pero se observa como fisura.

- LOCALIZACIÓN DEL AIRE (SI ES NORMAL COMENTALO, SI ES ANORMAL TAMBIEN Y ESPECIFICA POR QUE)
  - Se puede observar una radiolucencia abdominal que podría ser la presencia de gas.

- PRESENCIA DE IMAGENES ANORMALES (DESCRIBE LA ANORMALIDAD)
  - Visualización de estructuras normalmente ocultas, como el ligamento umbilical lateral.
