Bitácora de obra.

Administración de Proyectos

El día de hoy sábado 31 de octubre del 2020 me traslade a una obra en el municipio de Tzimol Chiapas, específicamente en el barrio conocido como: "Las 3 cruces"
La obra a la cual acudí se trata de un proyecto de casa habitación dividida en 2 niveles. Por la razón en la que hoy es día sábado se descansó más temprano (a las 12 del mediodía, porque la entrada es a las 6:00 de la mañana), y lo que se hizo fue el colado de tres columnas; cabe mencionar que estas columnas están armadas de una forma muy peculiar, a manera de no tener columnas en medio de espacios sociales, las columnas están siendo crecidas y reforzadas cada que se requiere; entonces estas tres columnas coladas son la unión de dos castillos armados con varilla de 1/2 y estribos a cada 15 centímetros y un castillo armado con varilla de 3/8 con estribos del número 2 a cada 15 centímetros, todos ellos con medidas de 15 x 15 centímetros. Estos son juntados y colados uniformemente.

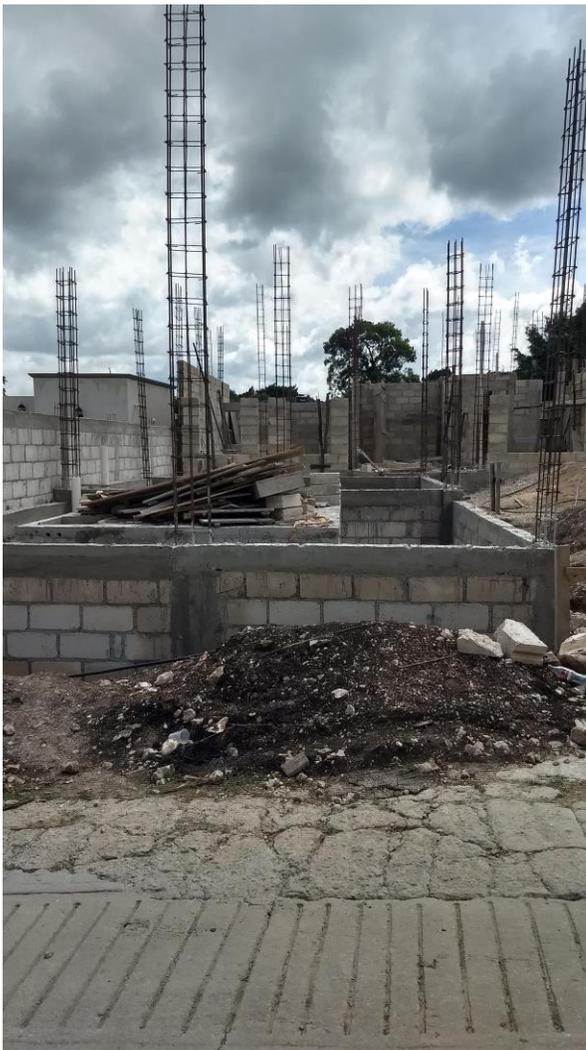
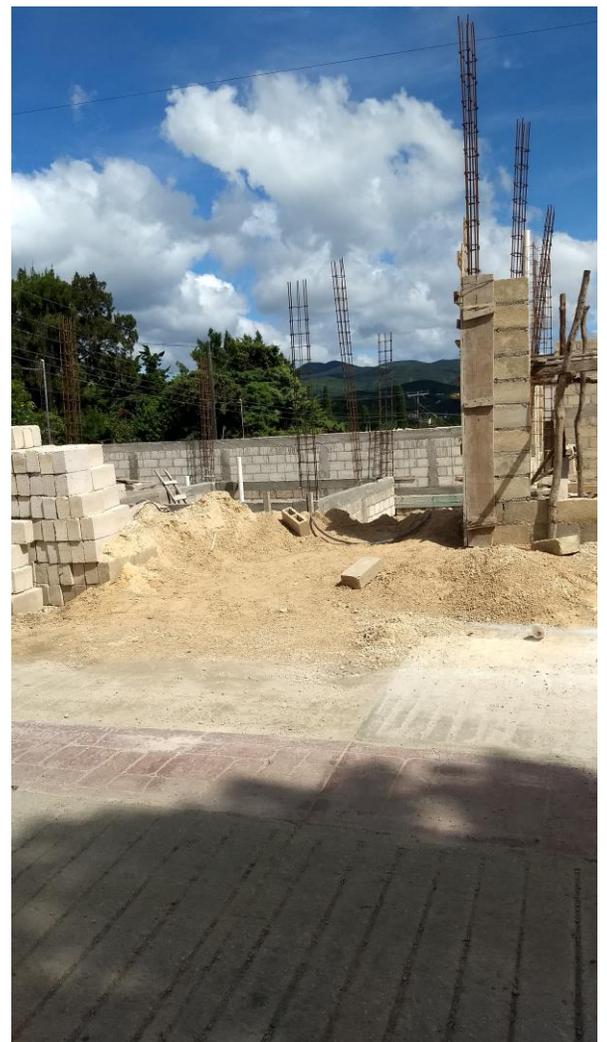
Así se ve la construcción desde un punto de la calle// el trabajo que se realizó.

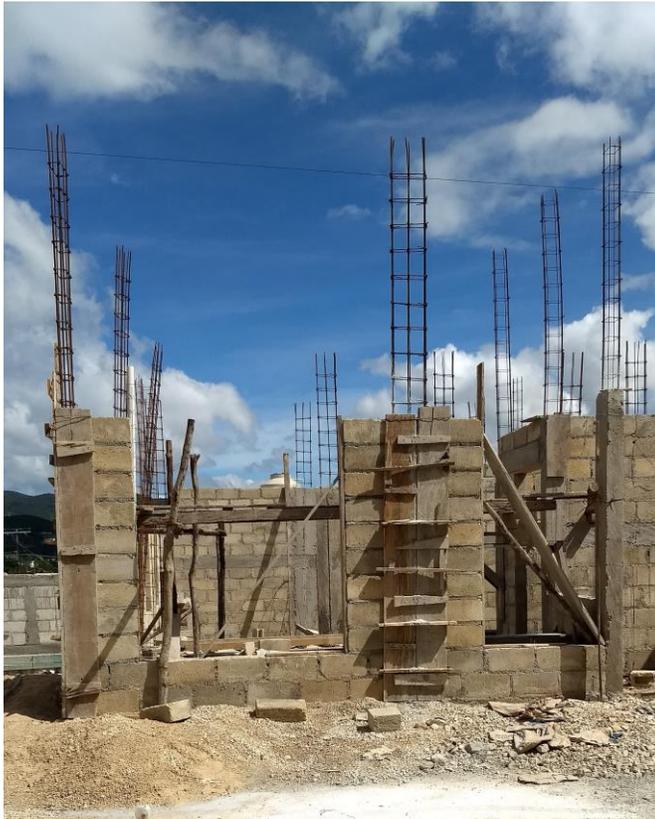
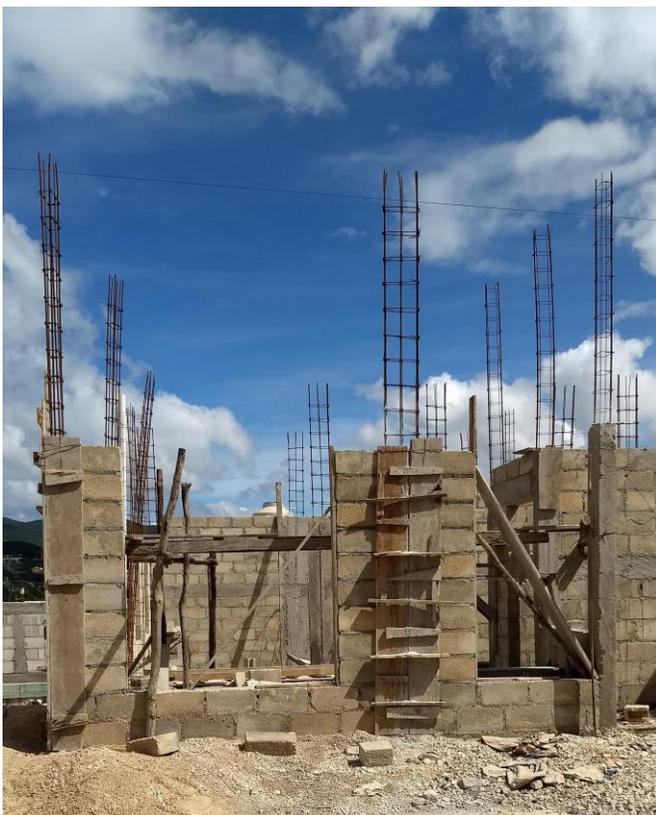
Lunes 2 de noviembre del mismo año, como de costumbre me traslade a la obra antes mencionada, ahora fue la sorpresa que se dieron el día los trabajadores por la fiesta de “todos los santos” fue así que, ese día no se tuvieron avances y las columnas coladas del día sábado seguían encajonadas.

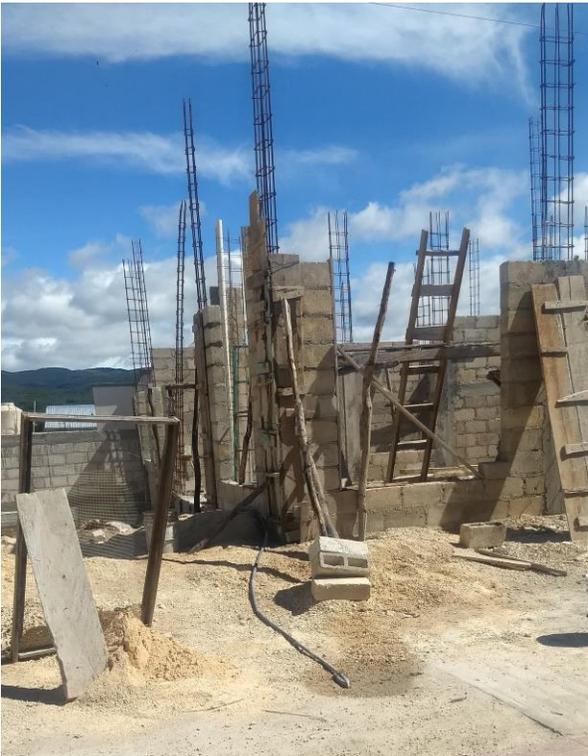
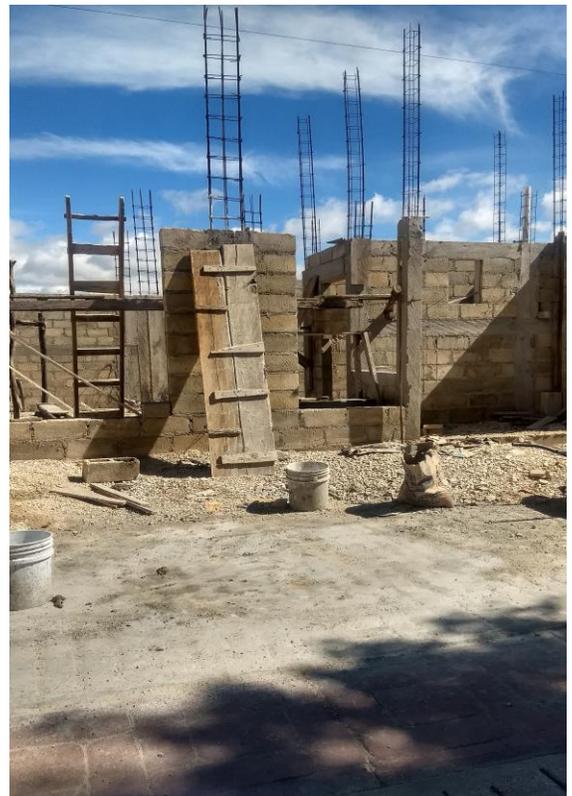
Martes 3 de noviembre se retomaron las actividades y se retiró la cimbra de las columnas que se habían colado, con esto mismo se procedió a preparar otras tres columnas más para el colado de las mismas, aprovechando la madera restante de las columnas que habían sido coladas anteriormente.

Como podemos ver ya están descimbradas las columnas y en la parte de atrás se prepara el colado de otras tres.

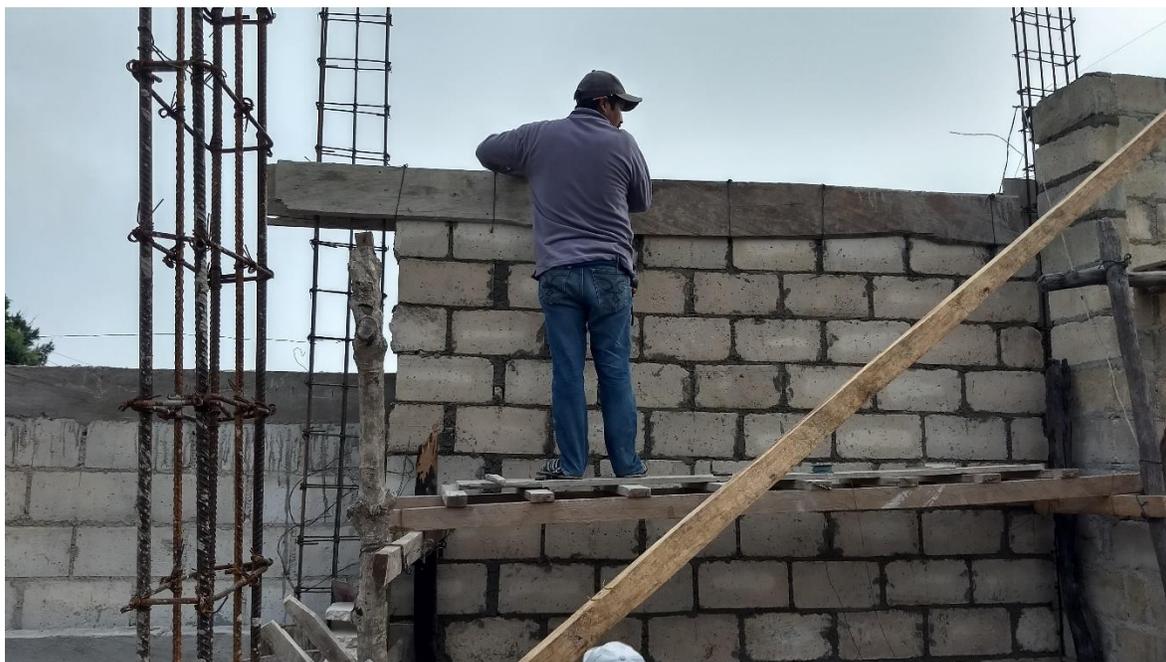
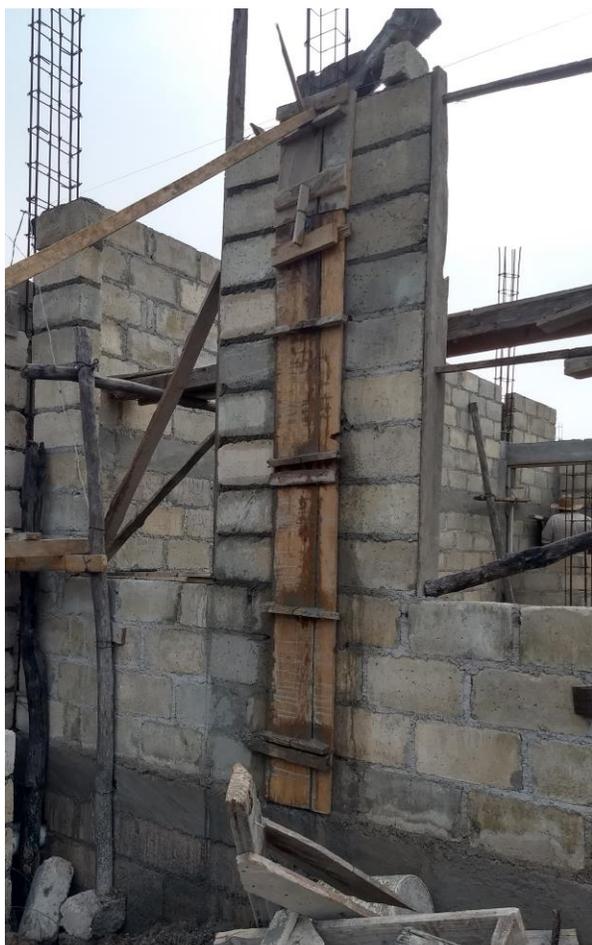
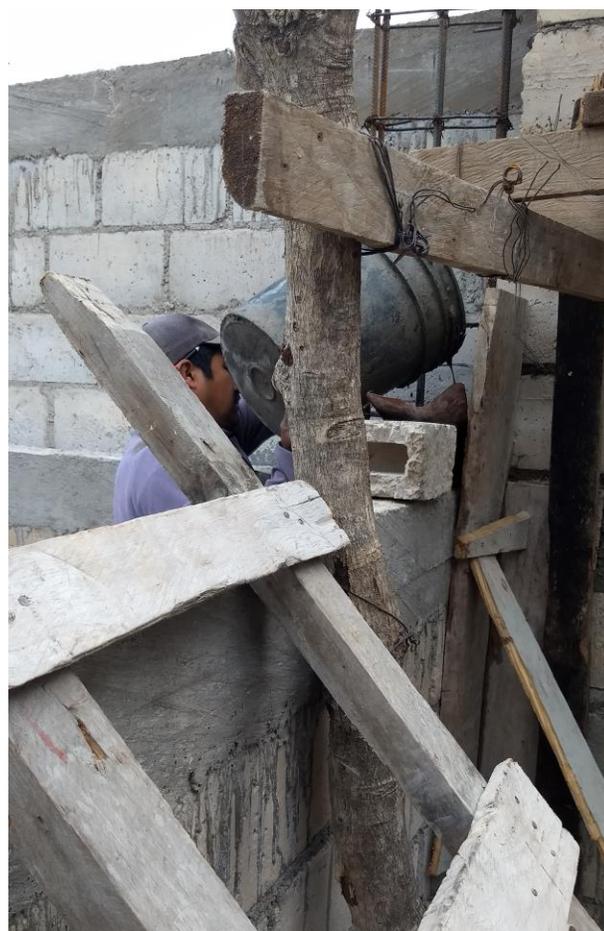
Jueves 5 de noviembre, después de la pérdida de las fotos del día anterior retome los avances que se tenían y pues, a lo largo de este día se colaron 3 columnas de la misma manera en la que mencione antes y una cadena intermedia sobre el muro que un día antes se levantó.

Podemos ver el habilitado de la cimbra más el colado que se hizo precedentemente.

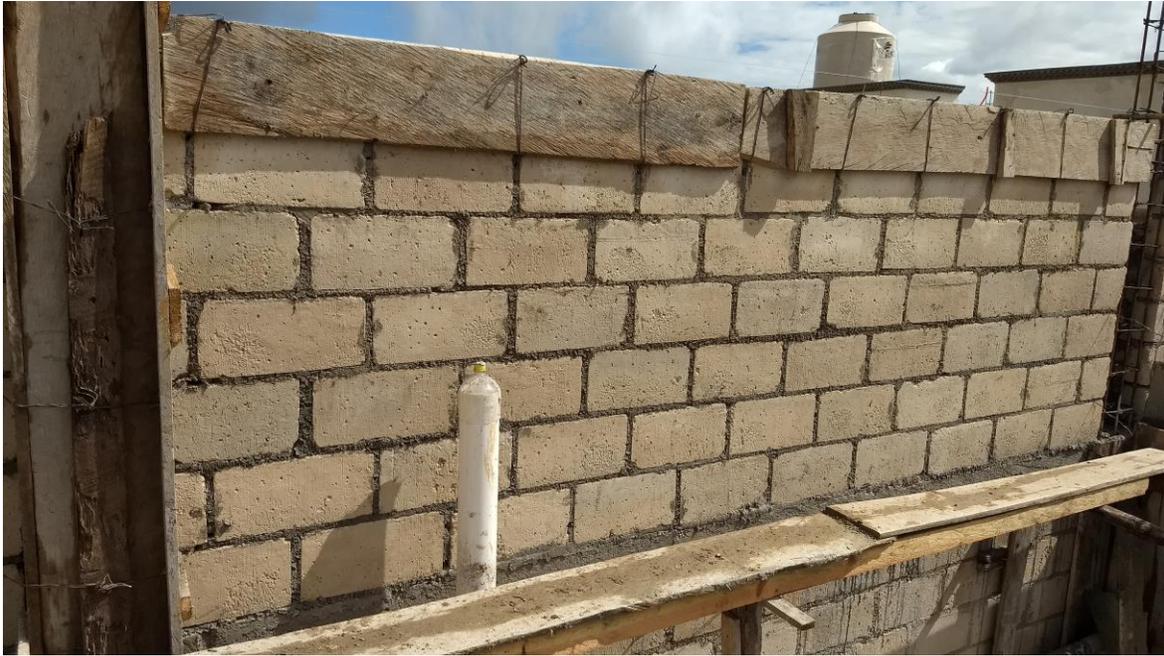
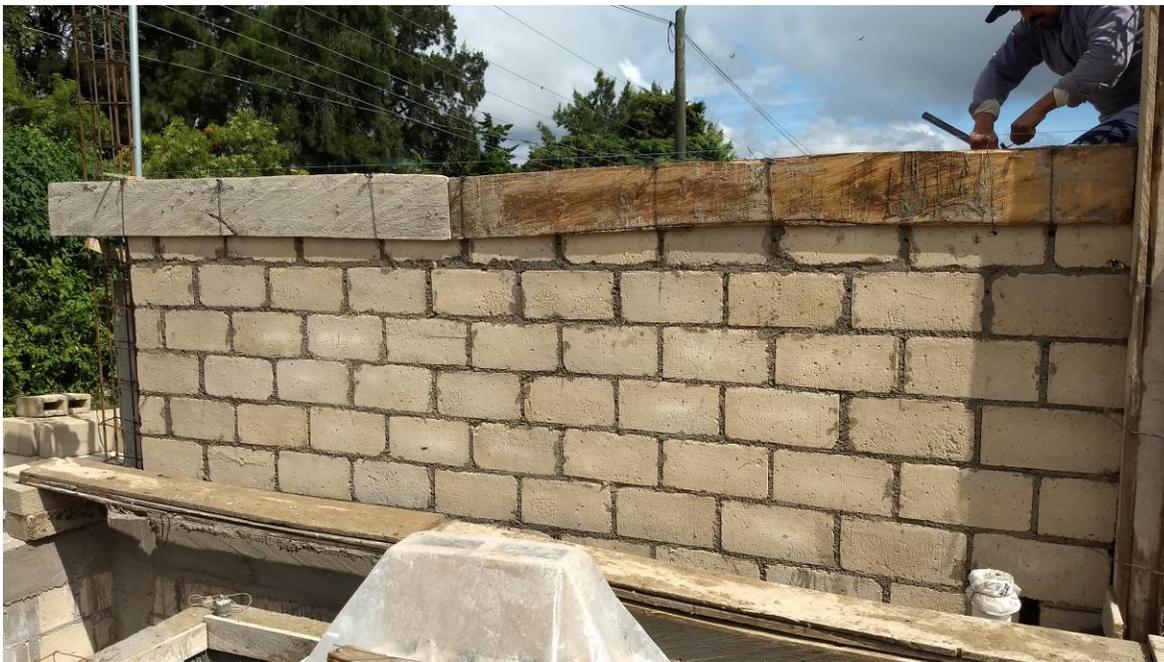
Viernes 6 de noviembre no pude trasladarme a la obra porque el clima se encontraba algo feo para salir, cabe mencionar que fue un día difícil; pues se tuvo que parar de trabajar aproximadamente una hora, debido a las complicaciones que se tuvieron con el clima; aun así se hizo el pegue de block de 9 metros de largo a 1.40 de alto, esto debido a que se colaría la cadena intermedia al siguiente día (las fotos las tome el sábado pero me explicaron los trabajadores lo que hicieron el día viernes).

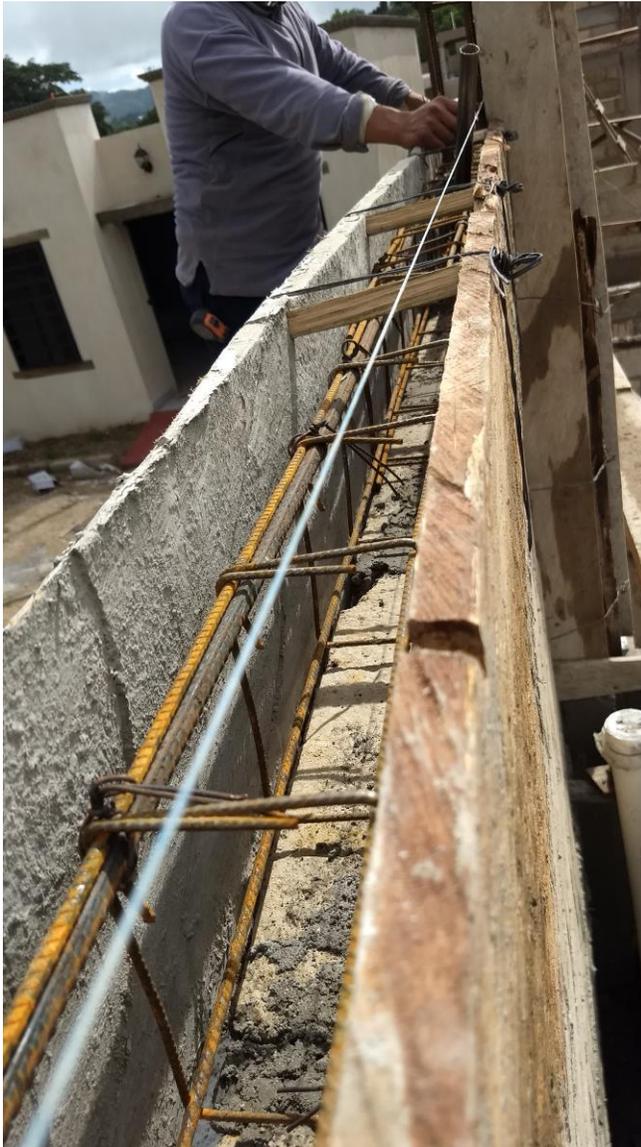
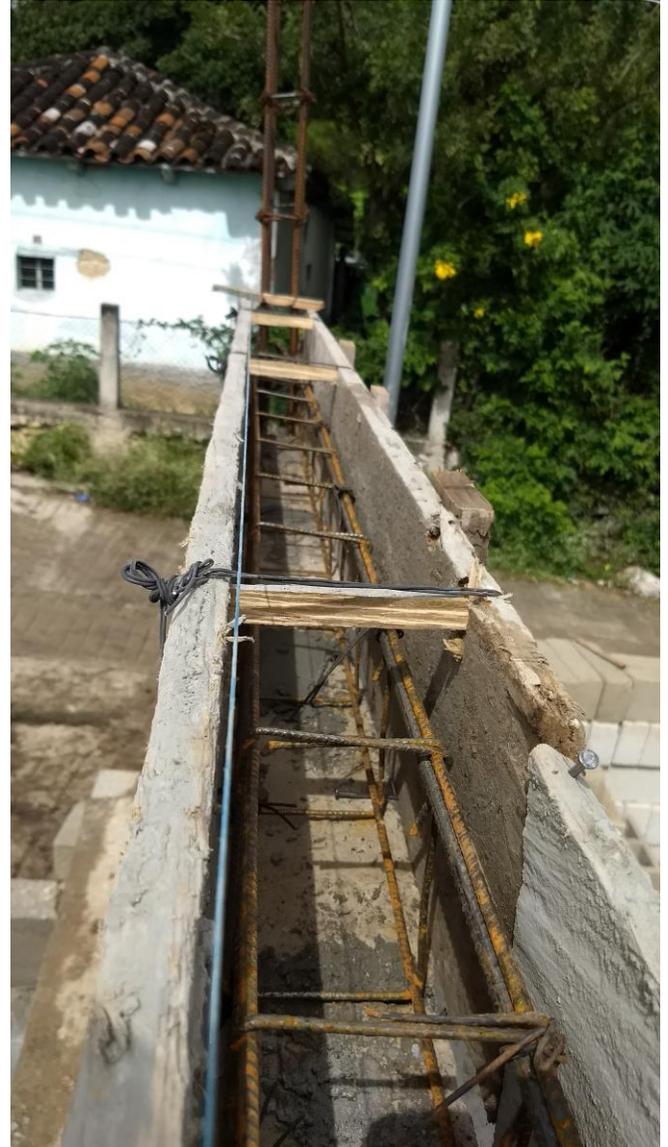
Sábado 7 de noviembre, en este día como bien se sabe se descansa temprano en la obra, entonces, lo que se hizo fue armar las cadenas intermedias, cimbrarlas y colarlas; se pudo avanzar rápido porque ya se tenían los estribos hechos con anterioridad. Se prepararon 3 bolsas de cemento con las proporciones para la resistencia de 200 kg/cm²

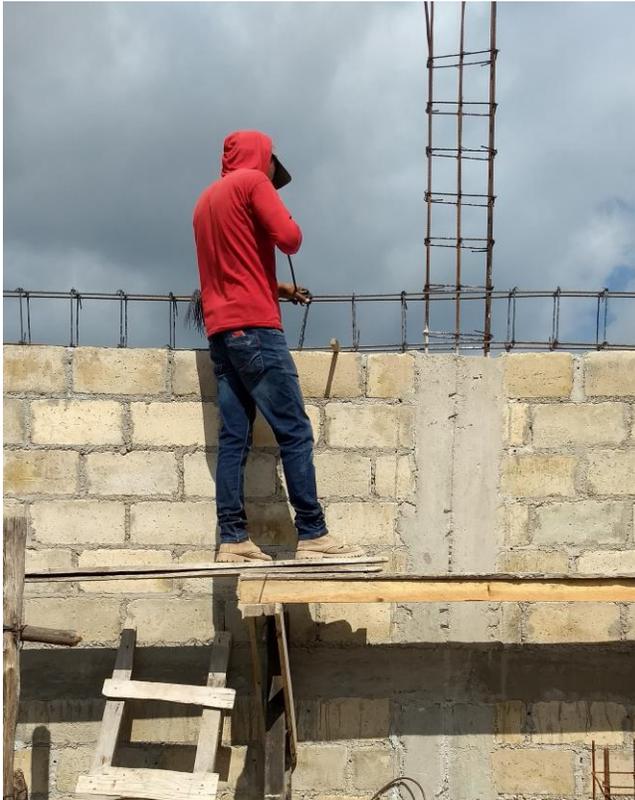
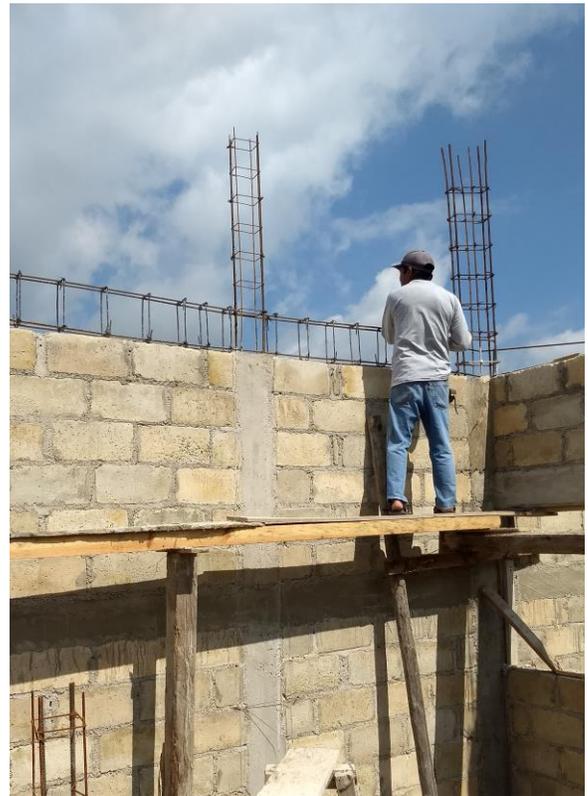
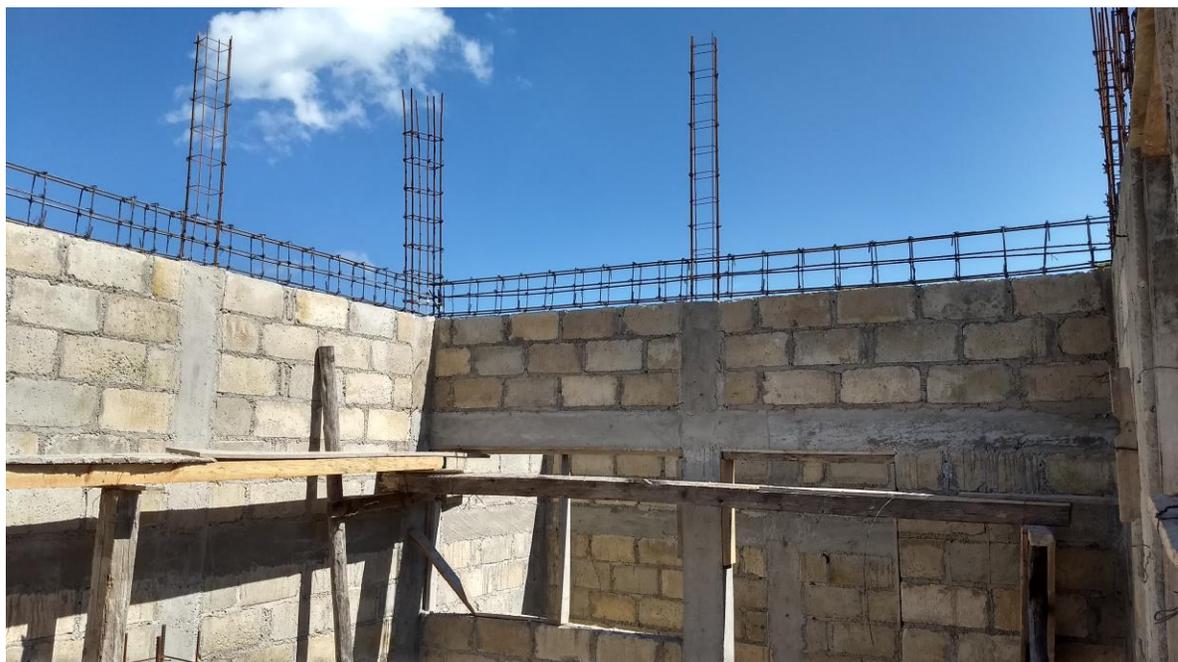
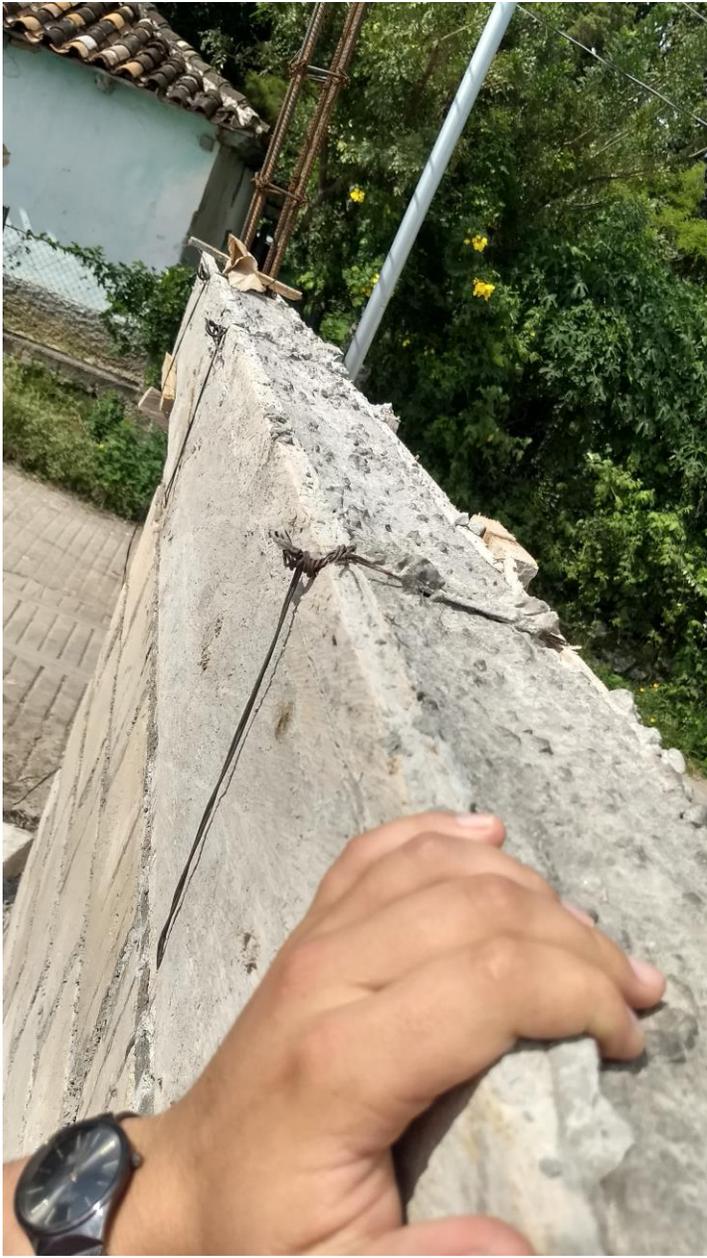
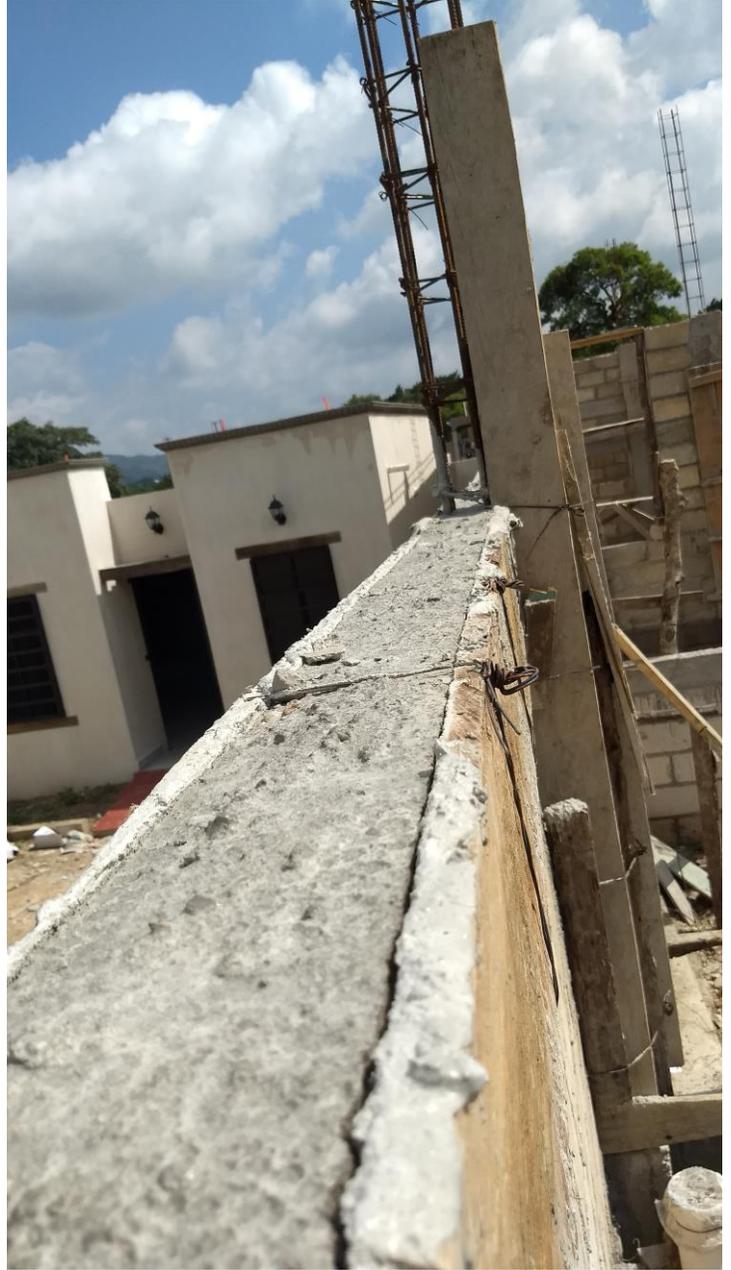
Lunes 9 de noviembre, en este día se procedió a habilitar el acero para las cadenas de cerramiento (la cadena intermedia que se coló el sábado es parte de un local que también estará dentro de la construcción, y la casa ya están todos los muros, entonces lo que falta es habilitar y colar todos los cerramientos para poder cimbrar y colar la losa), se avanzó aproximadamente 10 metros lineales con las cadenas con un peralte de 0.25 m.
-agrego fotos del colado de cadenas del día sábado, tomadas el día lunes a medio día.

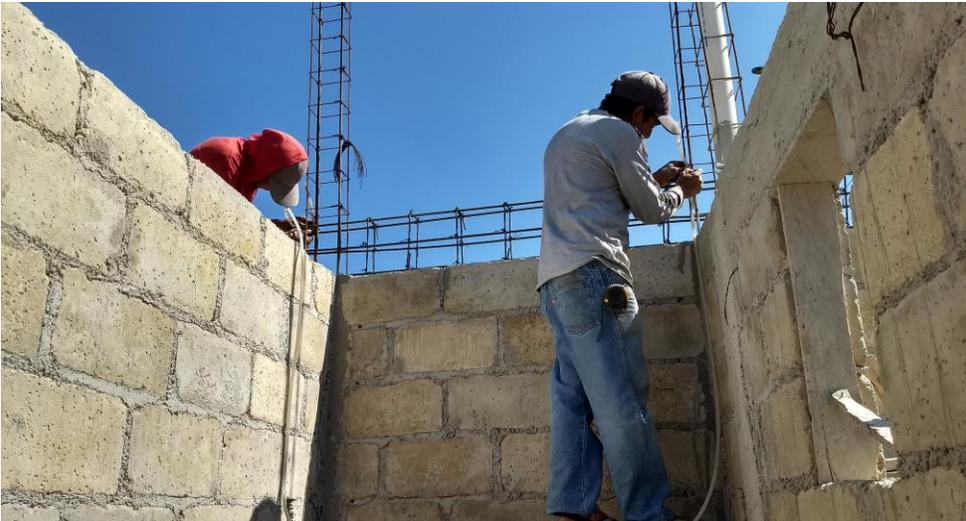
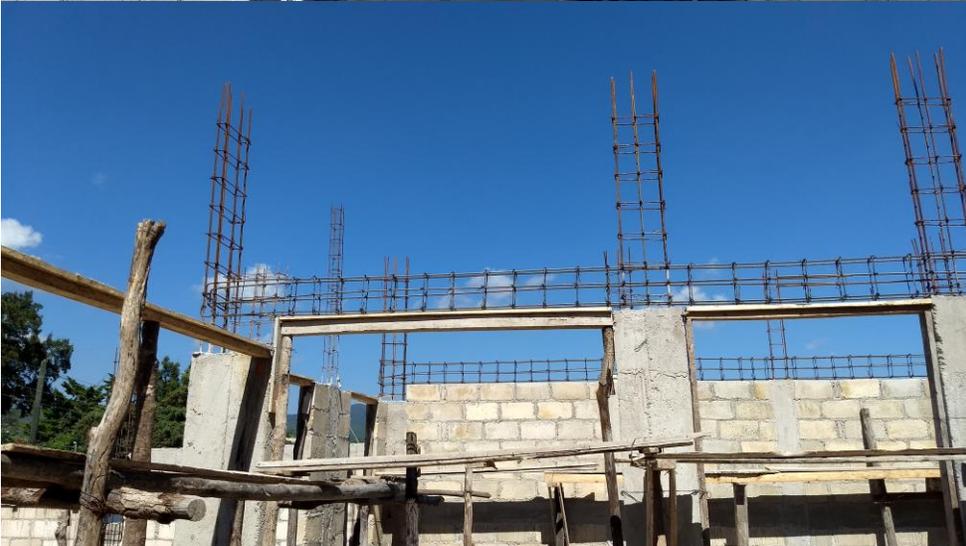
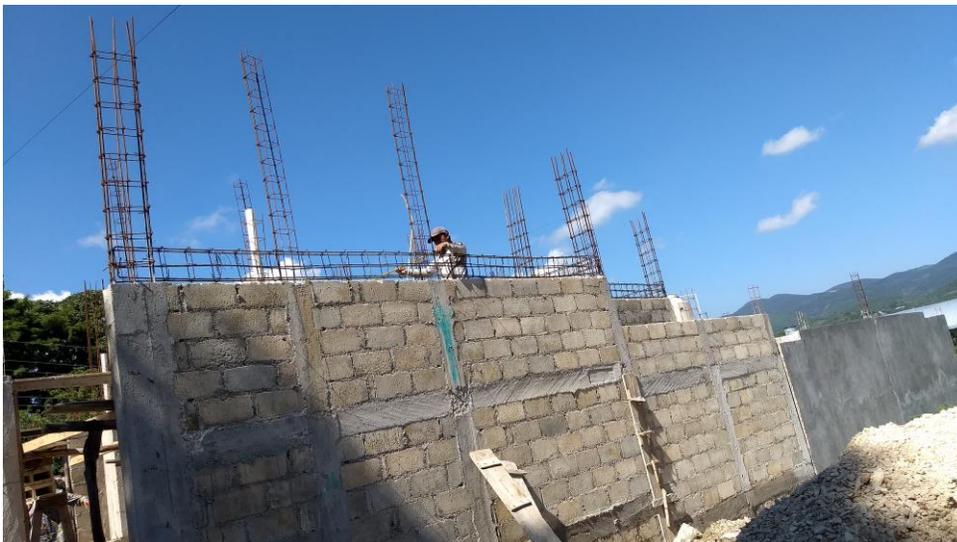
Martes 10 de noviembre se siguió trabajando con el habilitado de cadenas, pues contando que lleva tiempo hacer estribos y luego ir colocándolos a las cadenas, considerando que solo es una pareja que se encuentra por el momento trabajando ahí (dos personas).

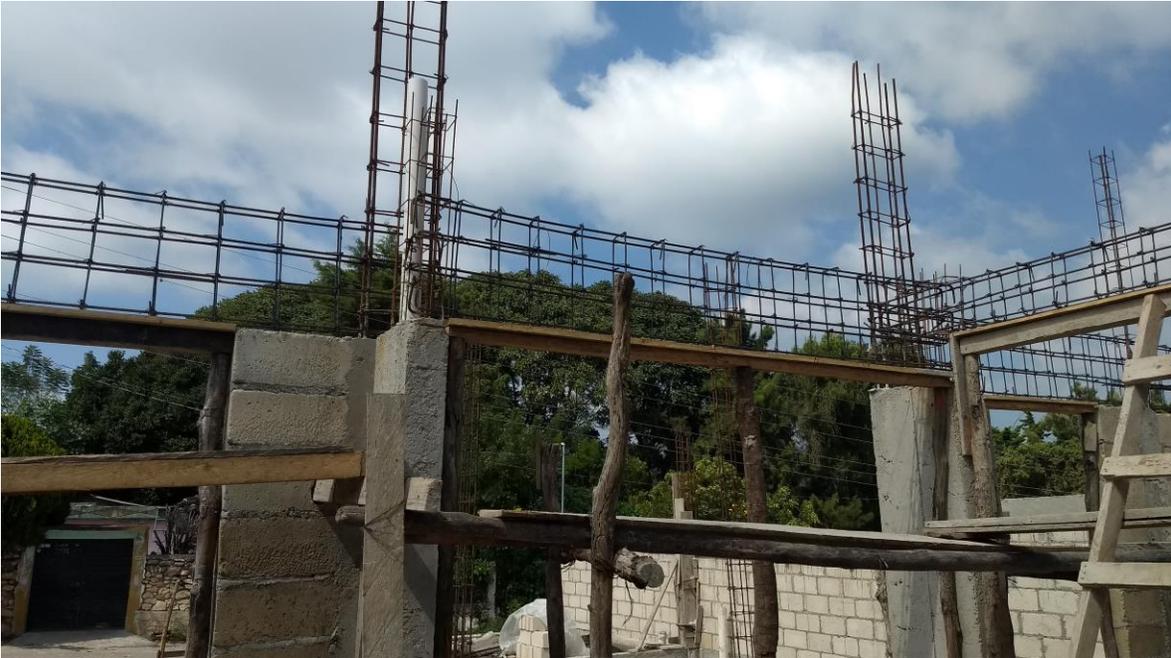
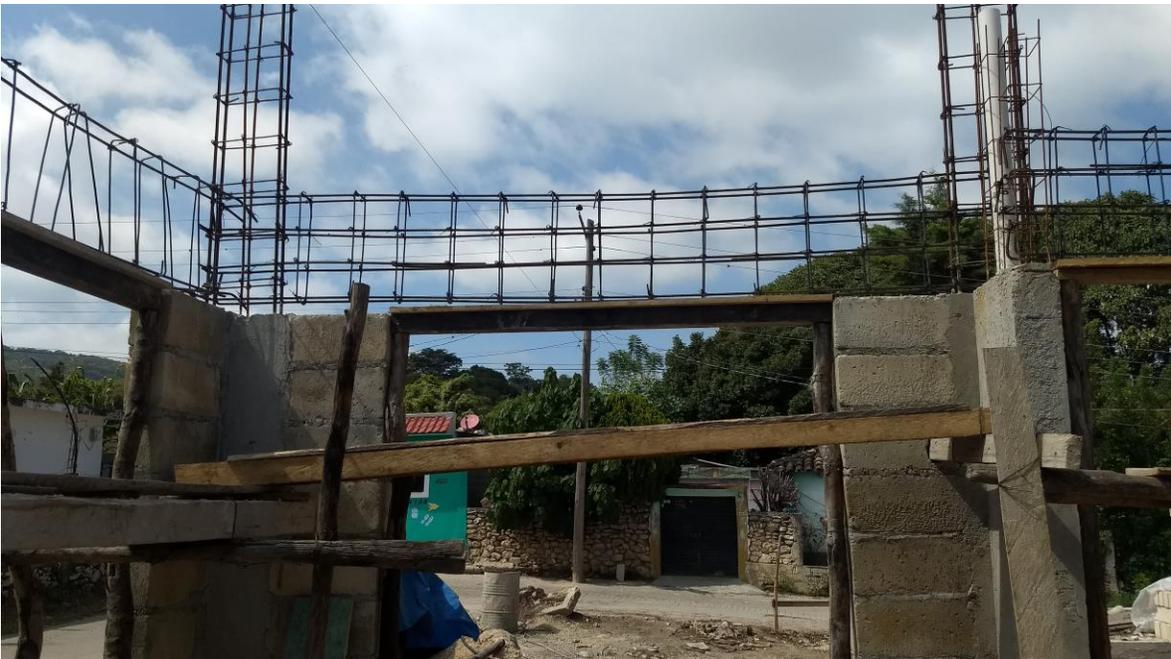
Miércoles 11 de noviembre se habilito un cerramiento que estaría funcionando según el diseño como trabe dentro del proyecto. Las medidas de esta son: 0.45 m de peralte por 0.20 de base.

Terminando se siguió con todos los demás tramos restantes.

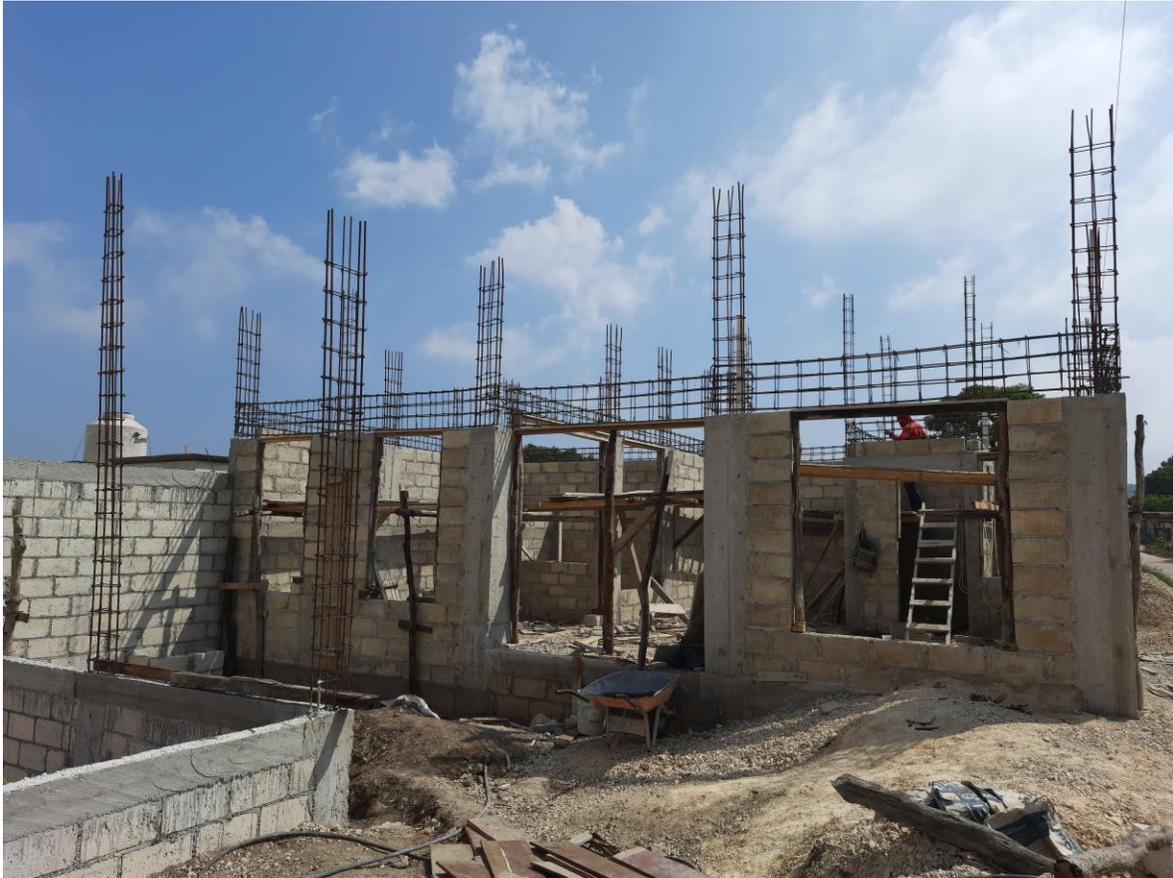
Viernes 13 de noviembre se arreglaron los últimos detalles en el habilitado del fierro y se comenzó a descimbrar una cisterna que llevaba tiempo colada la losa (tapa de la cisterna). Esto se prepara para que en los próximos días se vaya cimbrando todas las cadenas que son necesarias colar, y según se vaya trabajando se ira descimbrando para que se siga utilizando esas mismas tablas (hasta el momento así se encuentra).

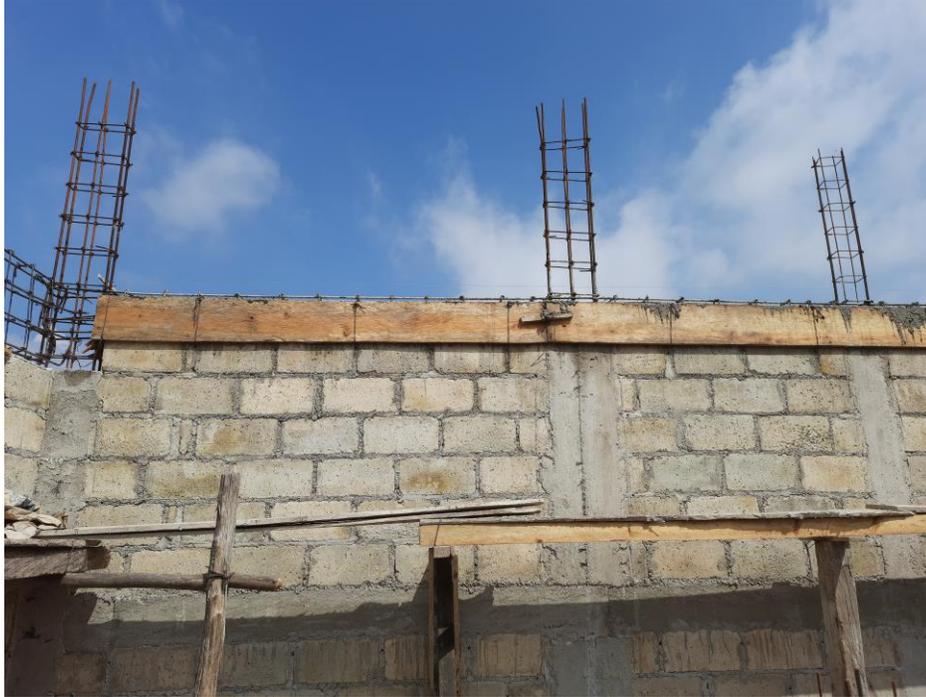
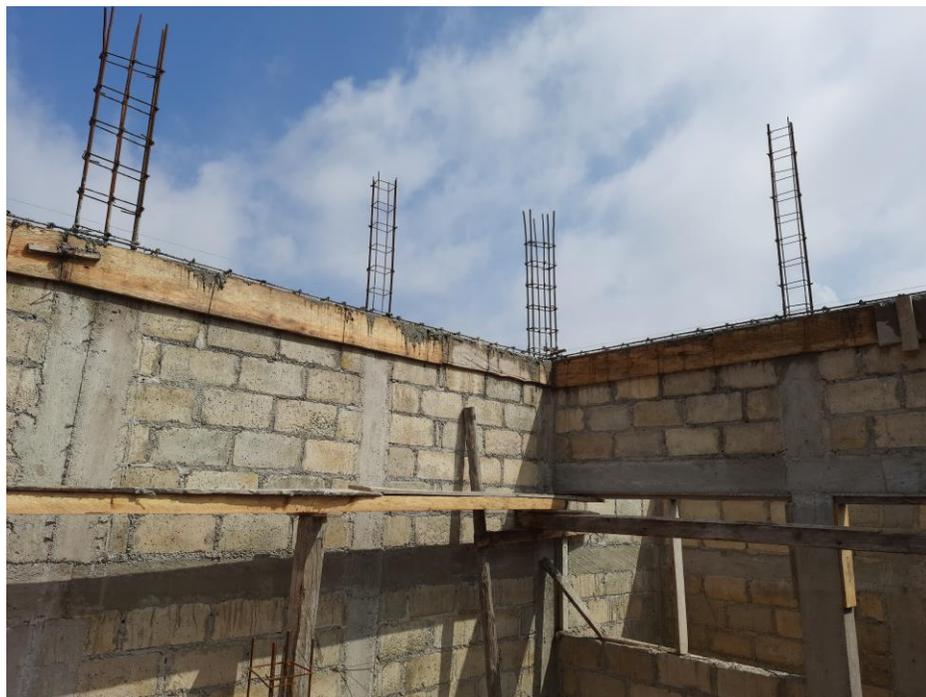
Lunes 16 de noviembre se comenzó a colocar la cimbra para cadenas de cerramiento y el colado de las mismas. Lo aconsejable es que todo sea colado en un solo tramo uniformemente, pero por cuestión de que hace falta madera se hará por tramos, hasta donde se pueda trabajar (podemos observar cómo es que se fue trabajando).

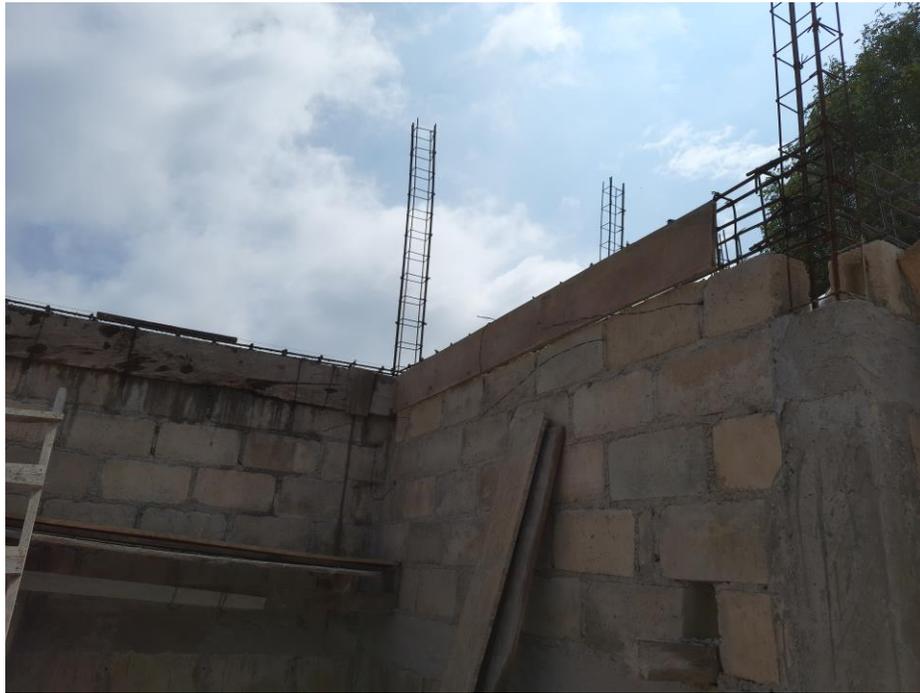
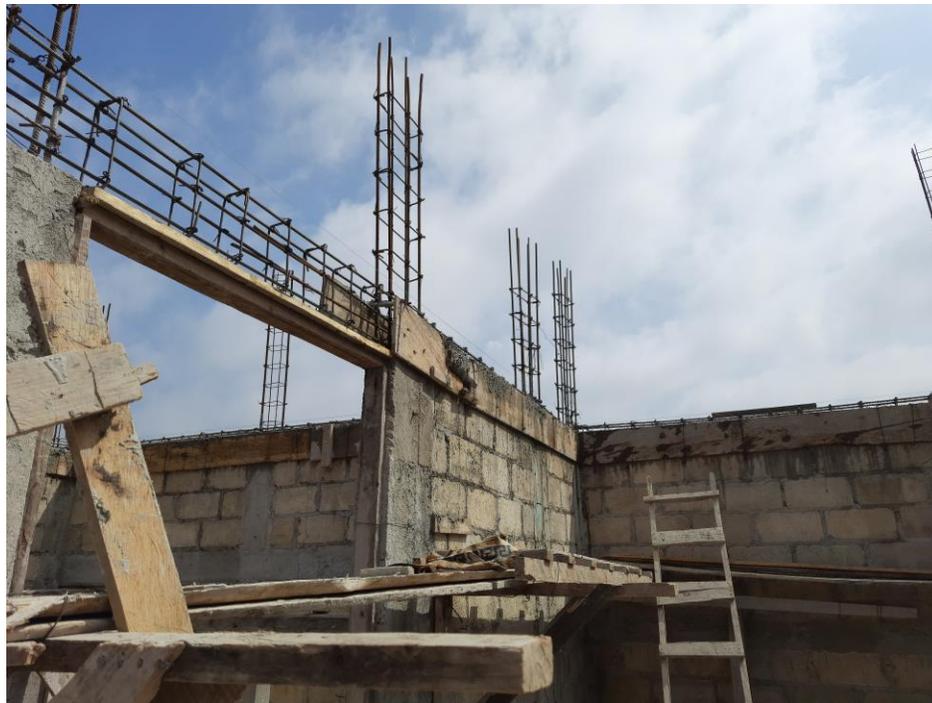
Martes 17 de noviembre, se siguió trabajando con todo el perímetro de la casa y los muros intermedios, tratando de ir colando a manera de que todo vaya “parejo”

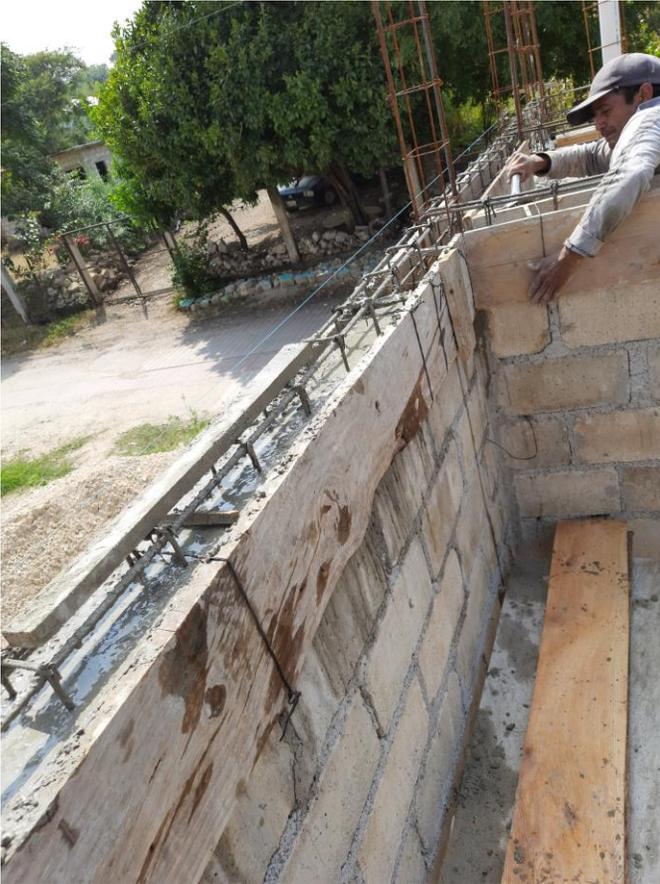
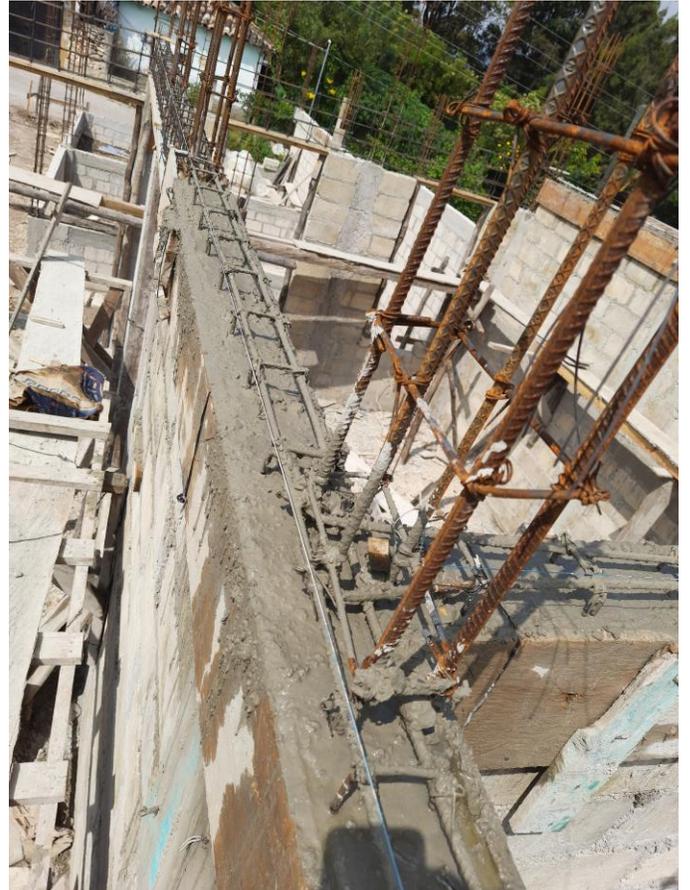
Sábado 21 de noviembre, este trabajo fue bastante tedioso, porque habría que hacer cortando madera, cortando alambre y estar armando todo; recordando que solo son dos personas las que están trabajando en la obra. Toda la semana fue de habilitado de cimbrado y colado.

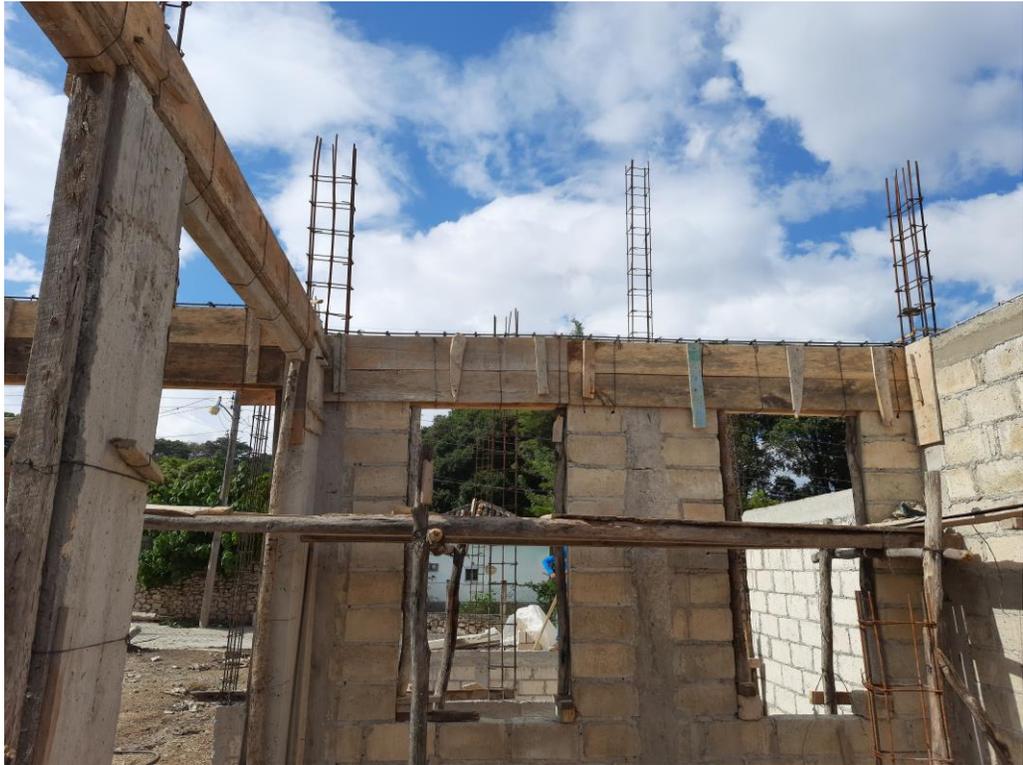
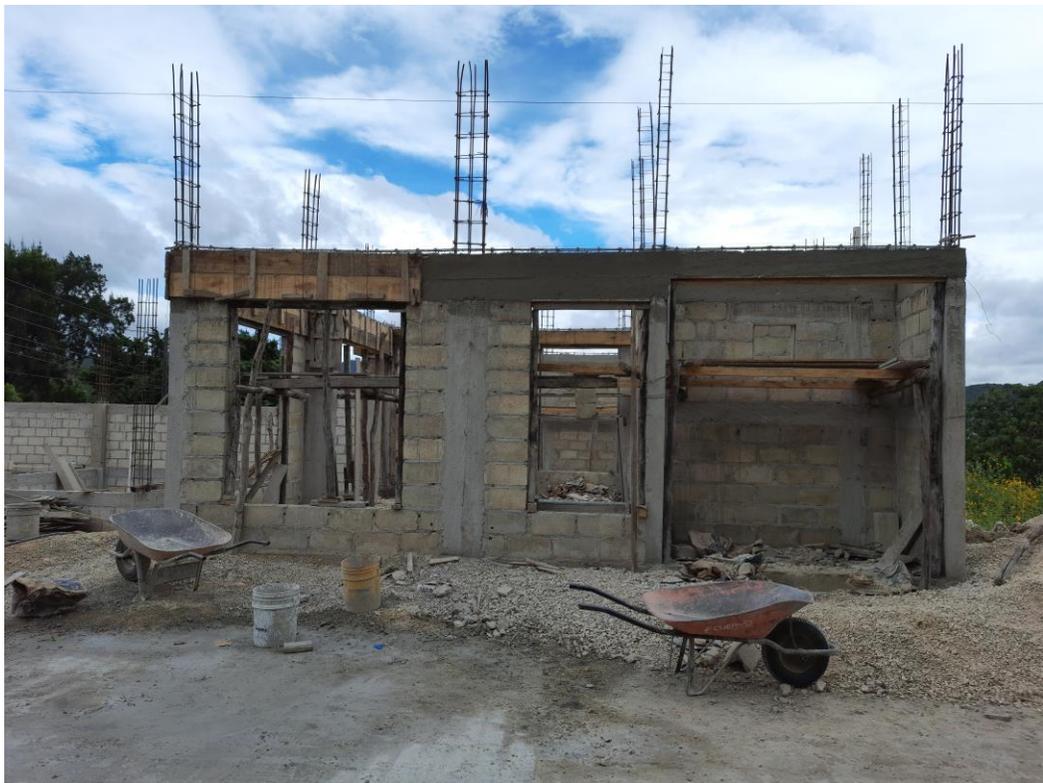
Lunes 23 de noviembre se terminó de colar todos los elementos y se descimbraron los tramos que ya tenían los días de estar encajonados.
