Bitácora de obra.

Administración de Proyectos

El día de hoy sábado 31 de octubre del 2020 me traslade a una obra en el municipio de Tzimol Chiapas, específicamente en el barrio conocido como: "Las 3 cruces"
La obra a la cual acudí se trata de un proyecto de casa habitación dividida en 2 niveles. Por la razón en la que hoy es día sábado se descansó más temprano (a las 12 del mediodía, porque la entrada es a las 6:00 de la mañana), y lo que se hizo fue el colado de tres columnas; cabe mencionar que estas columnas están armadas de una forma muy peculiar, a manera de no tener columnas en medio de espacios sociales, las columnas están siendo crecidas y reforzadas cada que se requiere; entonces estas tres columnas coladas son la unión de dos castillos armados con varilla de 1/2 y estribos a cada 15 centímetros y un castillo armado con varilla de 3/8 con estribos del número 2 a cada 15 centímetros, todos ellos con medidas de 15 x 15 centímetros. Estos son juntados y colados uniformemente.

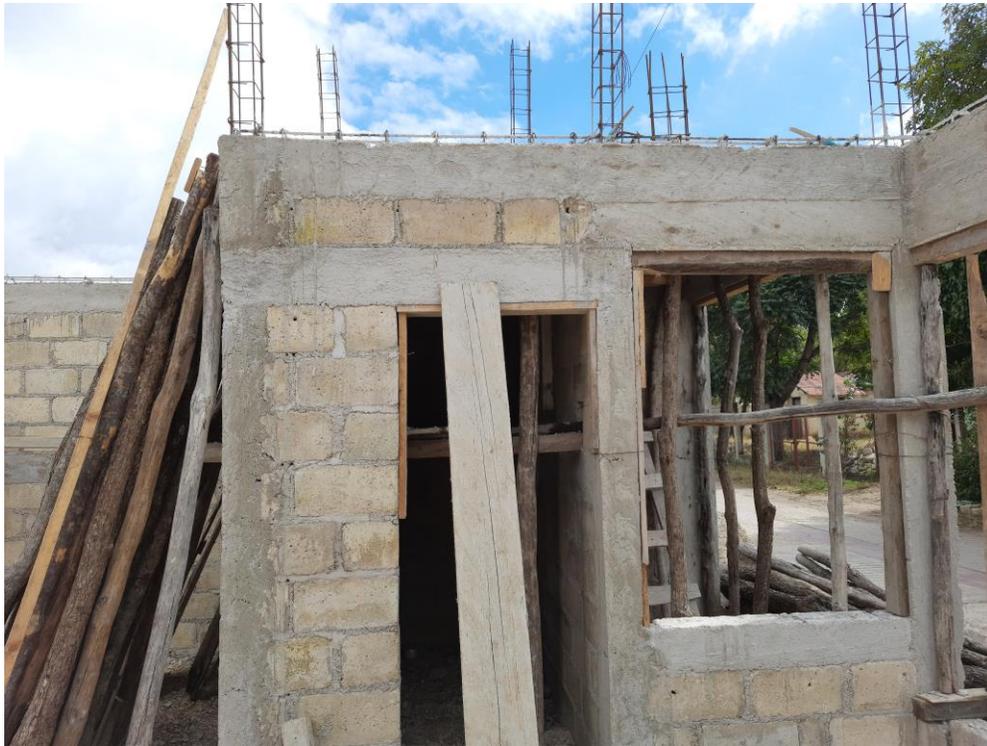
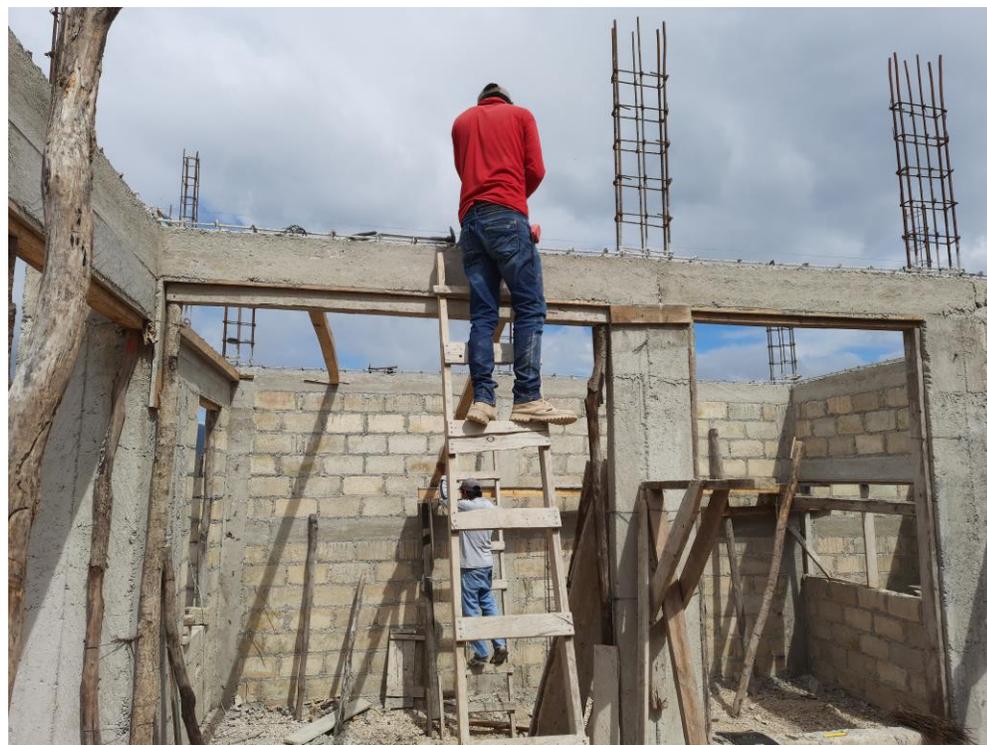
Miércoles 25 de noviembre se descimbró completamente todos los cerramientos y se recibió la cimbra para el colado de losa.

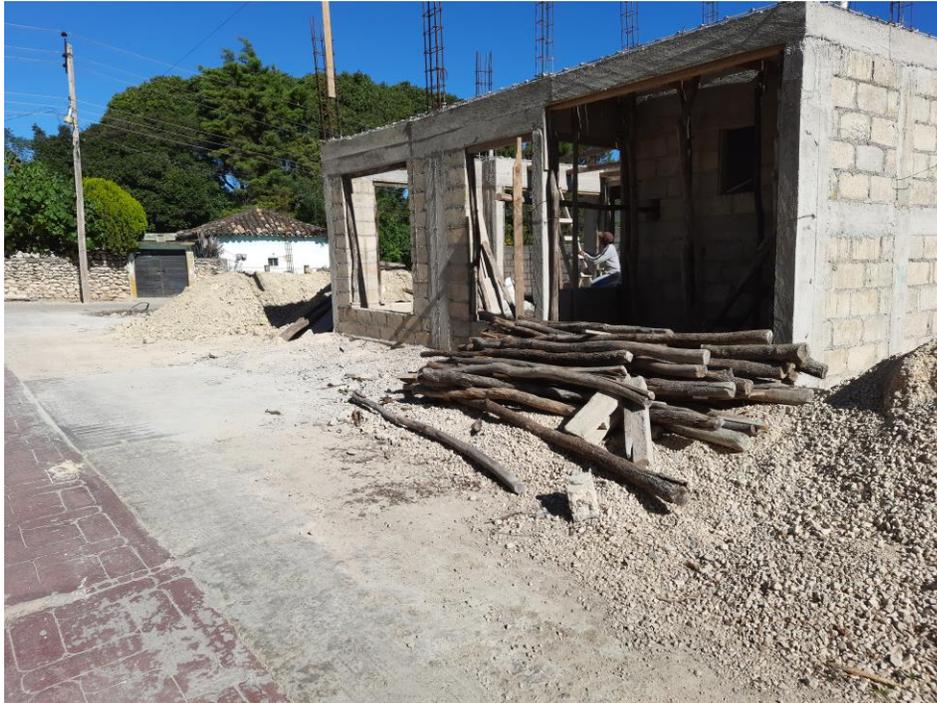
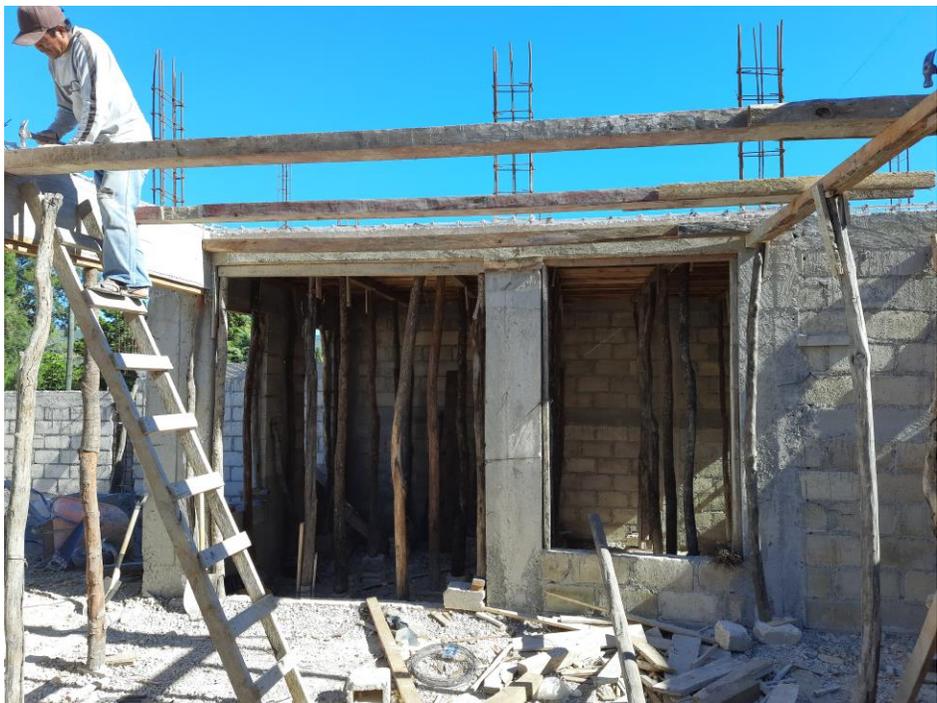
Jueves 26 de noviembre, se comenzó a trabajar con el habilitado de cimbra para la losa.

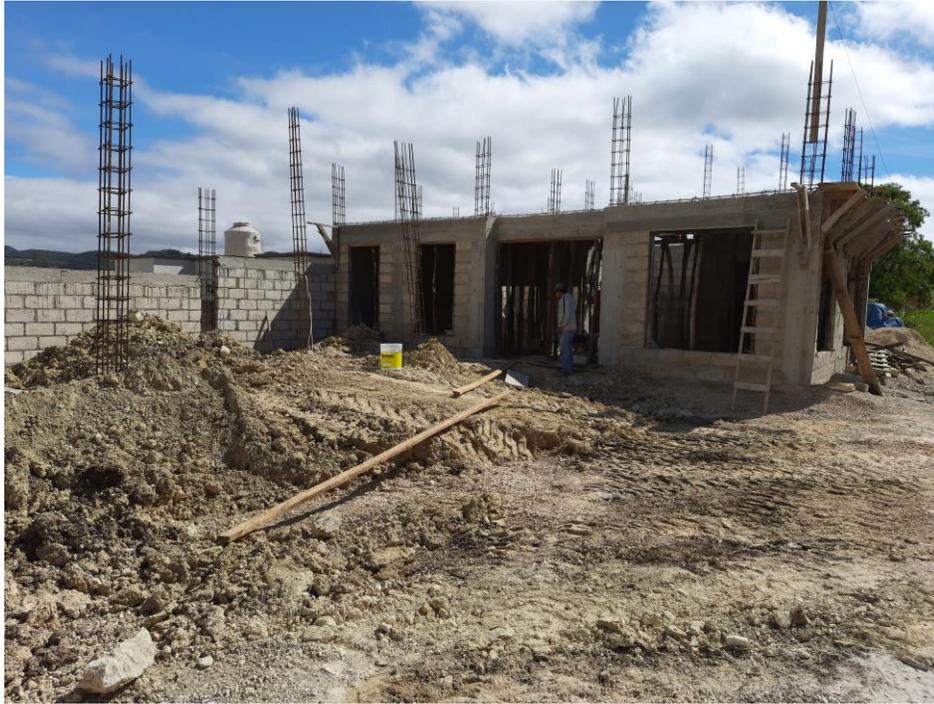
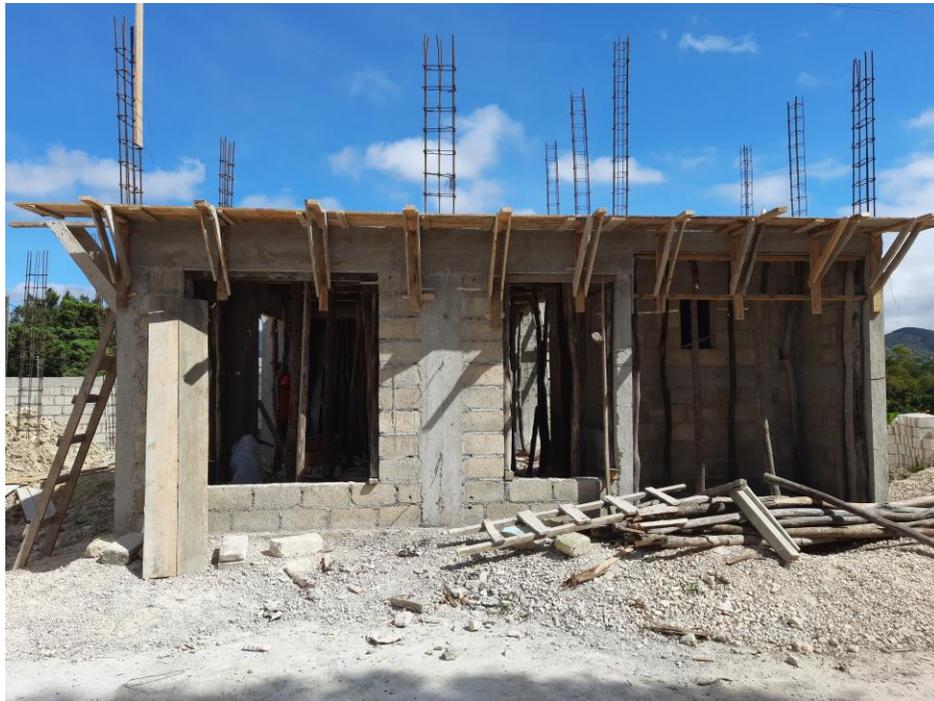
Lunes 30 de noviembre, hasta el momento este es el avance que se lleva.

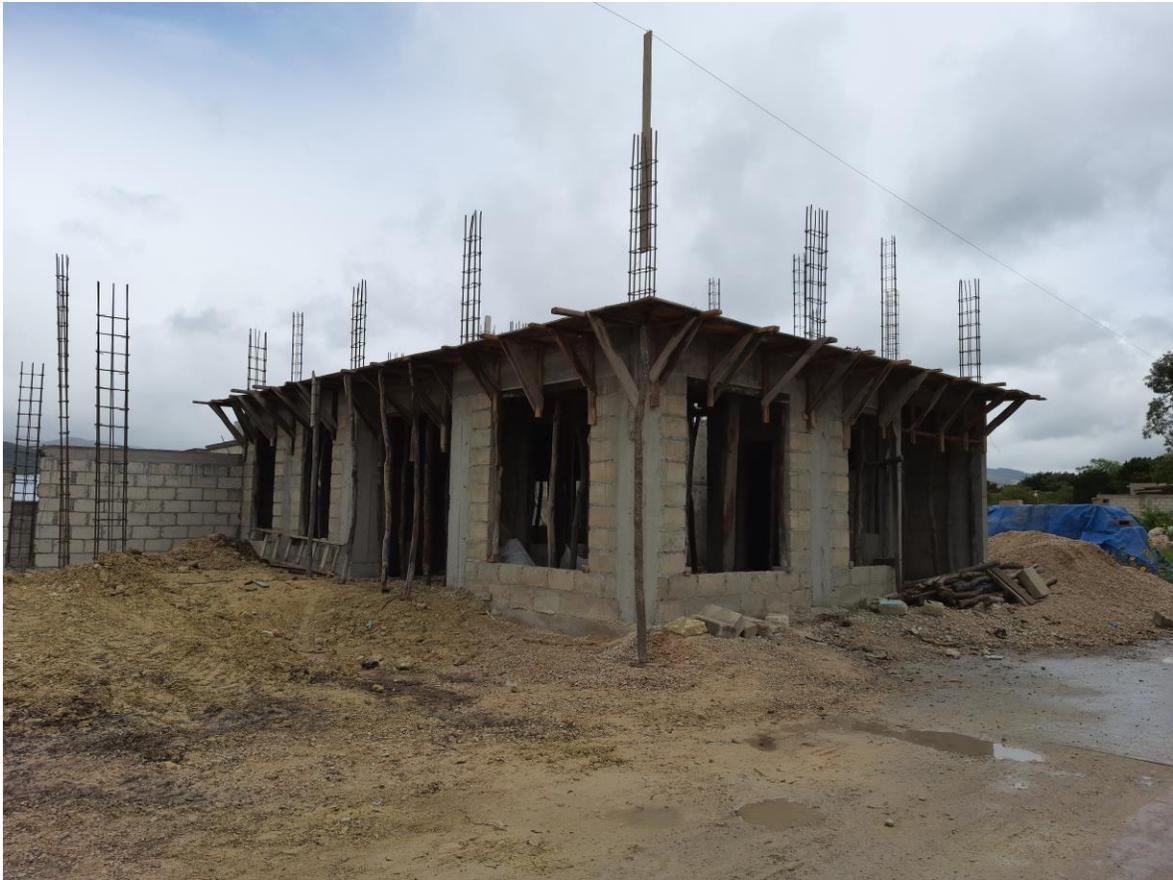
Miércoles 2 de diciembre, se terminó todo el cimbrado de losa y el jueves 3 de diciembre se comenzará habilitar acero.
