*Nombre del tema: **Súper Nota***

*Nombre de la Materia: **imagenologia***

Tcx fractura de clavícula

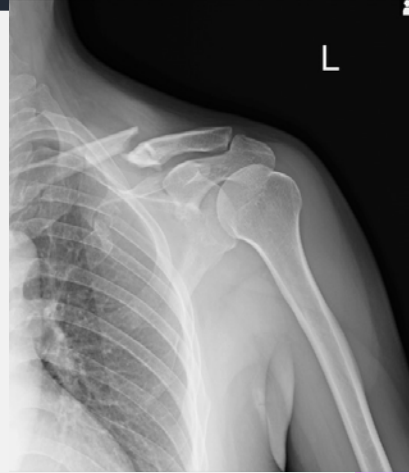
Se realizó una radiografía anteroposterior de hombro izquierdo que mostró: fractura del tercio medio de la clavícula y fractura del cuello quirúrgico de la escápula tipo B con un ángulo glenopolar de 47

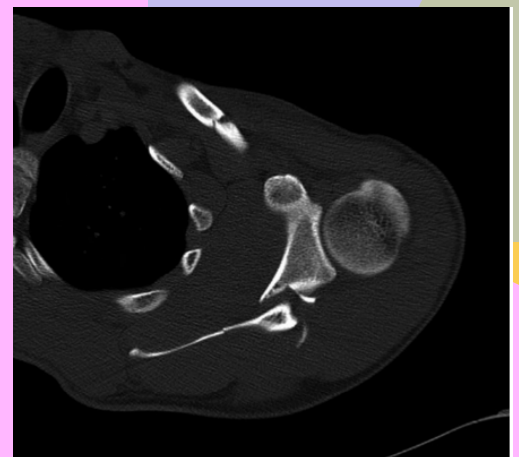
Con el diagnóstico de hombro flotante (floating shoulder) se decidió tratamiento quirúrgico de la clavícula practicándose reducción abierta y estabilización mediante osteosíntesis con un tornillo interfragmentario del tercer fragmento y placa anatómica de neutralización de 8 agujeros con 3 tornillos bicorticales a ambos lados de la fractura.
