*Nombre del tema: **Súper Nota***

*Nombre de la Materia: **imagenologia***

# Tcx fractura de clavícula

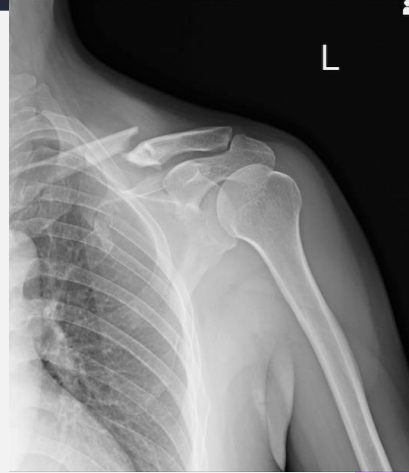
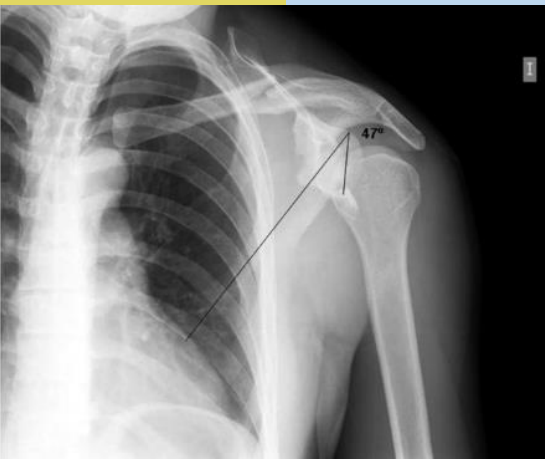
Se realizó una radiografía anteroposterior de hombro izquierdo que mostró: fractura del tercio medio de la clavícula y fractura del cuello quirúrgico de la escápula tipo B con un ángulo glenopolar de 47

La tomografía axial computerizada (TAC) presentó: fractura del tercio medio de la clavícula de trazo oblicuo con un tercer fragmento y fractura desplazada del cuello de la escápula medial a la coracoides (tipo B) sin compromiso de la superficie articular de la glena.

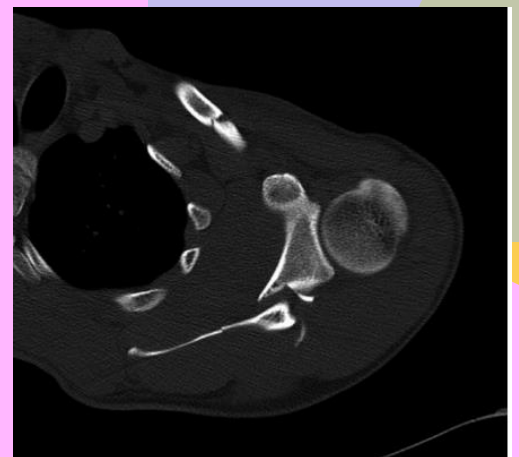
Con el diagnóstico de hombro flotante (floating shoulder) se decidió tratamiento quirúrgico de la clavícula practicándose reducción abierta y estabilización mediante osteosíntesis con un tornillo interfragmentario del tercer fragmento y placa anatómica de neutralización de 8 agujeros con 3 tornillos bicorticales a ambos lados de la fractura.
