ERVIN ALTAMIRANO JIMENEZ

MATERIA: TEORIA DE LA ARQUITECTURA II

ANALISI OCULAR DE TRES EDIFICIOS PÚBLICOS
DE COMITÁN

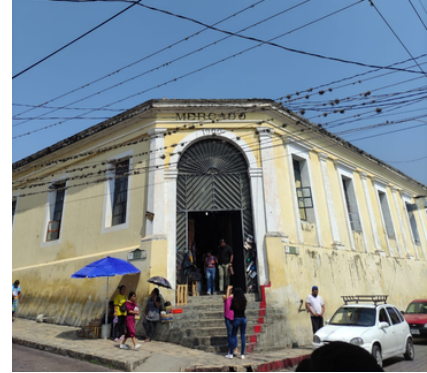
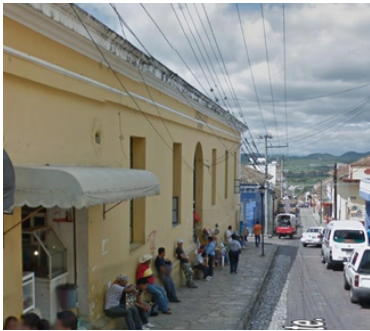
MERCADO 1 DE MAYO

El mercado presenta sus esquinas ochavadas y en una de ellas se ubica el acceso principal, y que en lo alto puede leerse «Año de 1900». La entrada consta de un arco de medio punto sobre impostas, flanqueado por un par de pilastras.

La fachada por la calle central consta de siete vanos, dos de ellos de acceso y uno con arco de medio punto. La fachada por la 2ª avenida oriente sur presenta un ritmo repetido de vanos de ventana.

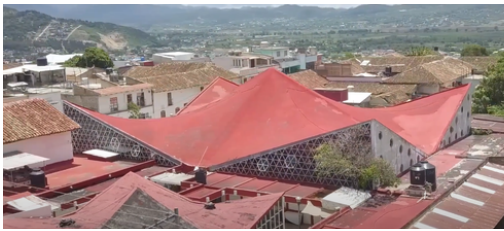
su vista en planta podemos observar 5 picos uno en cada esquina y uno central, estos por dentro del edificio le da una forma peculiar

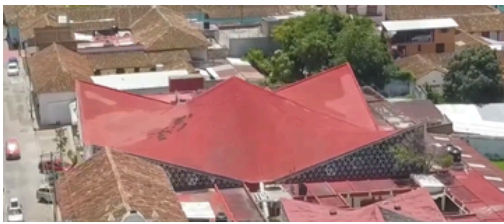
En su interior podemos observar las curvaturas que se generan por el diseño del edificio, al igual que las ventanas que podemos ver dos tipos, unas circulares y las otras con diseño de triángulos , estas ventanas le dan una gran entrada de luz al edificio

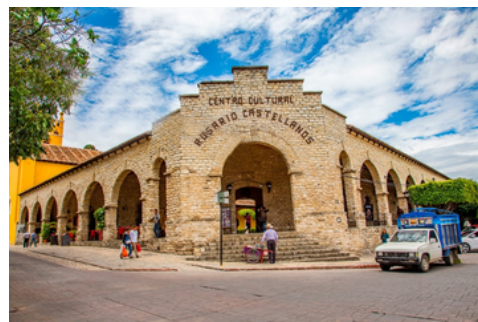
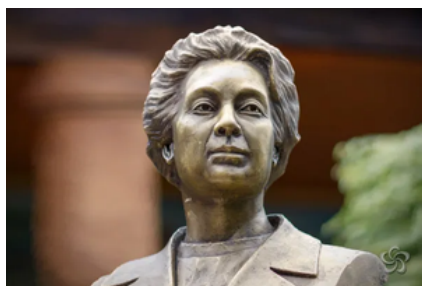
CASA DE ROSARIO CASTELLANOS

Construido utilizando piedra y con techo de madera cubierto de tejas, el Centro Cultural Rosario Castellanos tiene amplios corredores con arquería. Fue remodelado a instancias del gobernador Juan M. Esponda, quien lo convirtió, en 1946, en oficinas públicas. Más tarde, gracias a las gestiones del Dr. Elías Macal García, es que el edificio albergó a la Escuela Secundaria y Preparatoria de Comitán. A mediados de la década de los setentas la escuela deja el edificio ya que no era lo suficientemente grande para dar servicio a la comunidad estudiantil

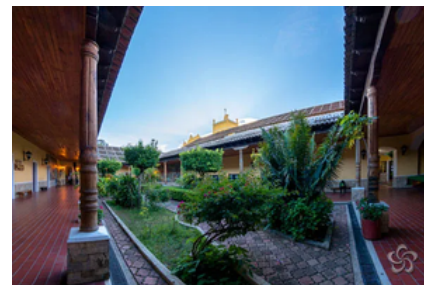
El partido arquitectónico está dispuesto a partir de un patio central, con pórtico en sus cuatro lados, con columnas de madera con collarines en el primer tercio de la columna y decoración vegetal, lo mismo que en el capitel. Tiene cuatro crujías; la primera, al poniente, se compone de dos habitaciones comunicadas entre sí por medio de vanos rectos con derrame; la segunda, al sur, está dividida por muros de tablarroca y arcos de medio punto; los vanos de acceso y ventana son rectos y tienen derrame; la crujía norte está modificada y alberga al Auditorio Roberto Cordero Citalán; en la crujía poniente presenta habitaciones contemporáneas y una escalinata que comunica con el Museo Arqueológico y la Biblioteca Pública Rosario Castellanos.
