INTRODUCCION_AL_URBANISMO Y ANALISIS DE SITIO

UNIDAD I: ANALISIS DE SITIO COMITAN DE DOMINGUEZ

Análisis de sitio Comitán de Domínguez

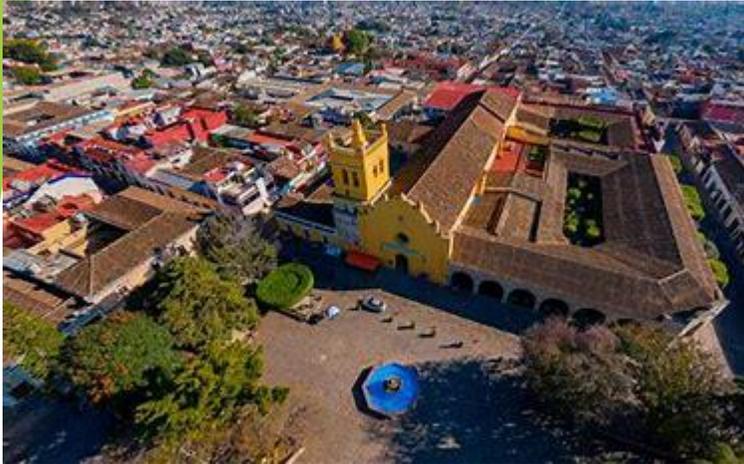
La localidad de Comitán de Domínguez se ubica en el límite sur de la región fisiográfica conocida como Sierras de Chiapas. En el área de influencia local predominan los sistemas de topofomas denominados mesetas, al centro, oriente y sur del área de estudio, y lomeríos al poniente y al noreste.

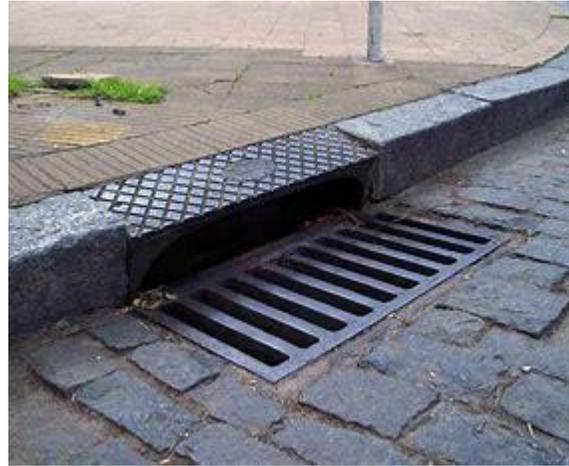
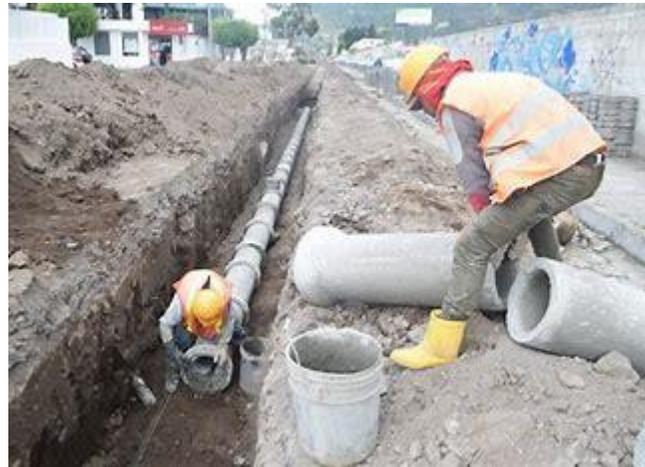
La red de colectores urbanos es exclusiva para drenaje sanitario. Los colectores principales son tres, el Colector Oriente-Sureste, localizado en donde su nombre lo indica respecto de la mancha urbana; el Colector Poniente, que parte de la zona centro con rumbo sureste por el oriente de la población; y el Colector Pilita Seca ubicado en la parte oriente del centro de población. Sus descargas son vertidas a una planta de tratamiento ubicada al sur-oriente de la localidad.

La cobertura de las redes alcanza aproximadamente un 90% del área urbana. Es importante mencionar que solo se tienen registradas 5,000 tomas domiciliarias de drenaje de las 20,000 existentes, siendo en total 27,000 las viviendas habitadas censadas en enero de 2005. En el siguiente cuadro se presenta la longitud de los tramos de vialidad en los cuales no se cuenta con red.
