Mapa de barreras urbanas: accesibilidad real vs. deseada

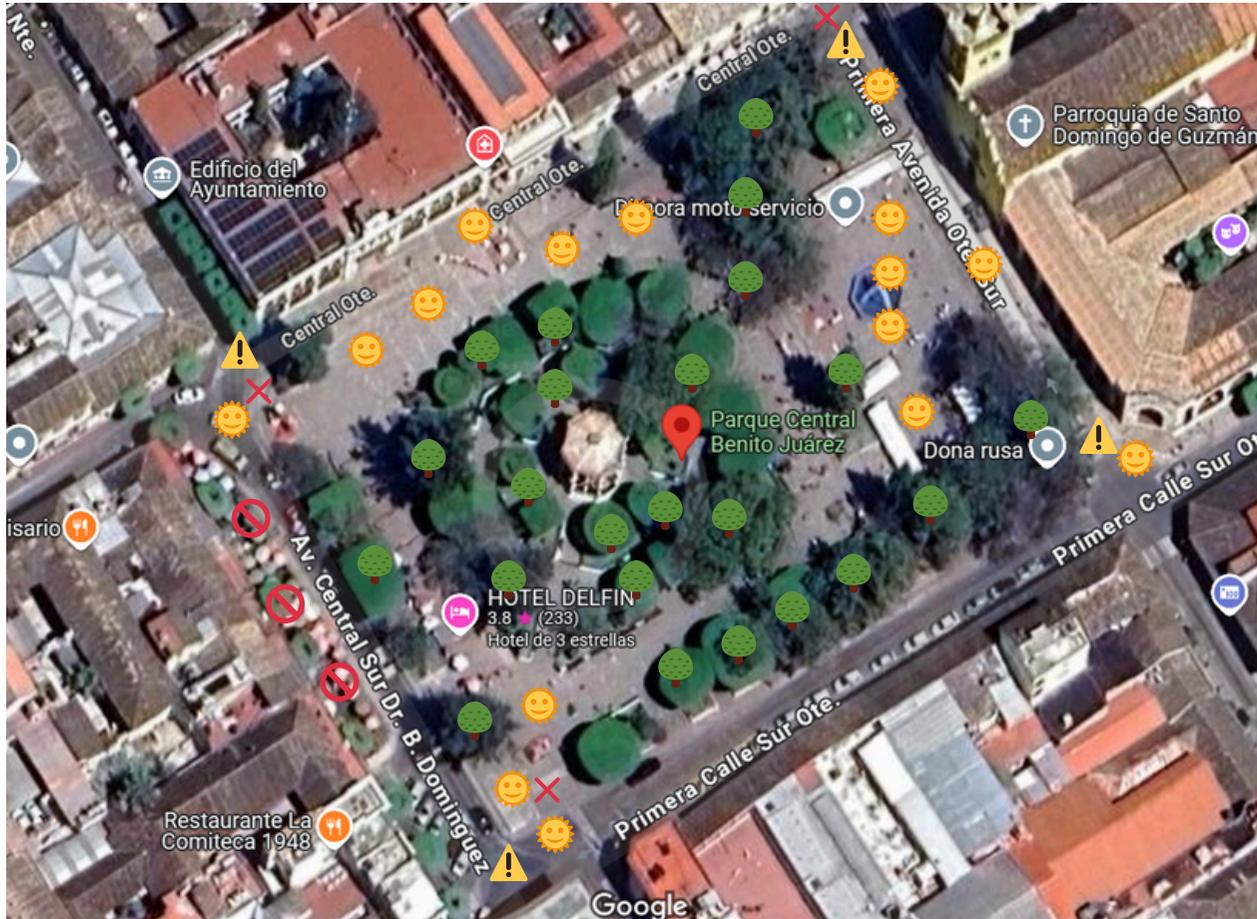
ACCESIBILIDAD REAL OBSERVADA

- Representa:
- Banquetas deterioradas y sin continuidad
- Jardineras mal ubicadas que obstruyen el paso
- Zonas con sombra natural (debajo de ciertos árboles)
- Falta de rampas (especialmente en esquinas)
- Acumulación de mesas y mobiliario de restaurantes sobre las banquetas
- Cruces peatonales mal señalizados (especialmente en la esquina de la Heladería Michoacana)
- Escalones sin alternativas accesibles

- ✗ = BARRERA FÍSICA (POSTE, ESCALÓN, BANQUETA ROTA)
- ⚠ = ÁREA DE ALTO RIESGO O DIFÍCIL PARA PERSONAS CON DISCAPACIDAD
- 🌳 = ÁRBOL CON SOMBRA
- ☀ = ÁREA SIN SOMBRA
- 🚫 = PASO PEATONAL OBSTRUIDO

- Durante la visita al Parque Central de Comitán, Chiapas, se identificaron múltiples barreras urbanas que obstaculizan el libre tránsito, especialmente para personas con discapacidad, adultos mayores y niños. Entre las más comunes se encuentran las banquetas deterioradas o discontinuas, la falta de rampas, y el uso inadecuado del espacio peatonal por parte de comercios, especialmente bajo los arcos donde las mesas de restaurantes invaden el paso.

- El conteo y observación durante 40 minutos evidenció también una falta de señalética peatonal adecuada, sobre todo en esquinas de alto tránsito como frente a la Heladería Michoacana, donde no hay guía para personas ciegas ni advertencias para el cruce seguro. Aunque se identificaron árboles que proporcionan sombra, esta cobertura no es uniforme y deja a muchas áreas expuestas al sol.

- Estas condiciones generan un entorno excluyente que limita la movilidad de personas con discapacidad visual o motriz, adultos mayores con dificultad para caminar, y padres de familia con carriolas. Incluso para un usuario sin limitaciones físicas, resulta incómodo moverse con fluidez por el cuadrante.

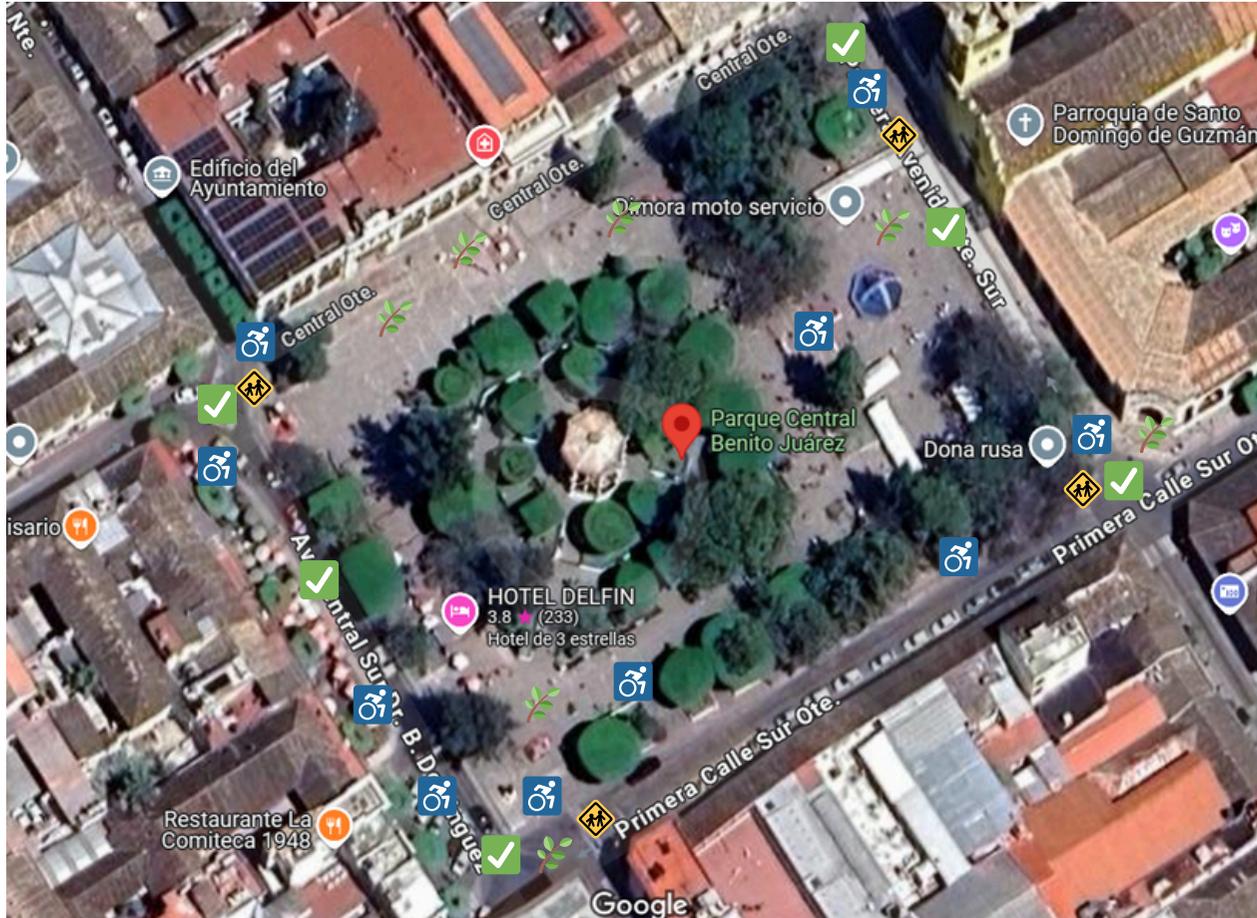
PROPUESTA DE ACCESIBILIDAD DESEADA

- Incluye mejoras como:
- Rampas continuas en todas las esquinas
- Eliminación o reubicación de mobiliario comercial sobre las banquetas
- Señalética podotáctil para personas ciegas
- Nuevos árboles o pérgolas para sombra en zonas expuestas
- Banquetas niveladas, más anchas y sin obstáculos
- Cruces peatonales señalizados con pintura y semáforo en puntos clave

- ✓ = SOLUCIÓN PROPUESTA (RAMPA, MEJORA DE BANQUETA, SEÑALÉTICA)
- ♿ = RUTA ACCESIBLE
- 🌿 = NUEVA SOMBRA PROPUESTA
- ⚠️ = CRUCE SEGURO PROPUESTO

- Desde un enfoque de urbanismo táctico, algunas soluciones podrían implementarse de forma económica y temporal, como:
 - Pintado de pasos peatonales bien visibles

- Instalación de rampas prefabricadas
 - Señalética accesible de bajo costo
 - Restricción temporal del uso de banquetas por parte de comercios
 - Colocación de lonas o estructuras ligeras para sombra
