# URBANISMO Y ANÁLISIS DEL SITIO

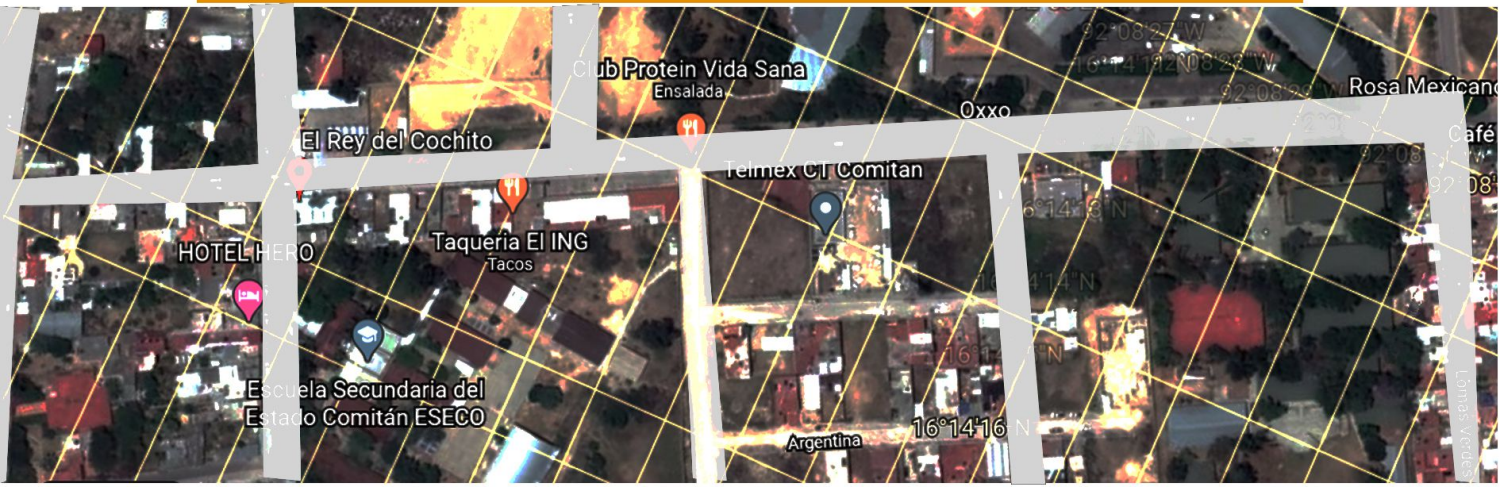
EN LA 7ª. AV. PTE. SUR SE ENCUENTRA LA SECUNDARIA DEL ESTADO Y EN HORAS PICO SE CONVIERTE EN UN CAOS VIAL DEBIDO A LA FALTA DE SEÑALÉTICAS, Y PARA PERMITIR EL PASO A PEATONES.

LOS NUEVOS COMERCIOS INFORMALES DE VENTA DE GASOLINA DEL EXTRANJERO SIN CONTROL, CON LA CONSECUENCIA DE ALGUNA CATÁSTROFE.

FALTA DE GUARNICIONES, ANDADORES O BANQUETAS PEATONALES LOS CUALES PERMITEN AL PEATON SEGURIDADY EVITAR ACCIDENTES

FALTA DE ILUMINACIÓN.

FALTA DE SEÑALÉTICA.

FALTA DE SEMÁFORO COMO POSIBLE SOLUCIÓN PARA AGILIZAR EL TRÁFICO SOBRE LA 10ª. AV. PTE. SUR (OXXO)

FALTA DE FRANJAS O PASOS DE CEBRA EN LAS ESQUINAS Y ESCUELAS.

FALTA DE ACCESOS UNIVERSAL A PERSONAS CON CAPACIDADES DIFERENTES
