- LIC. ARQUITECTURA
- 7MO CUATRIMESTRE
- JORGE IVAN SOSA GUILLEN
- VICTOR MANUEL SANTIAGO GUILLEN
- DISEÑO ARQUITECTONICO V

REGENERACION DE ESPACIO PUBLICO, PROBLEMATICAS

MEMORIA DESCRIPTIVA DEL PROYECTO

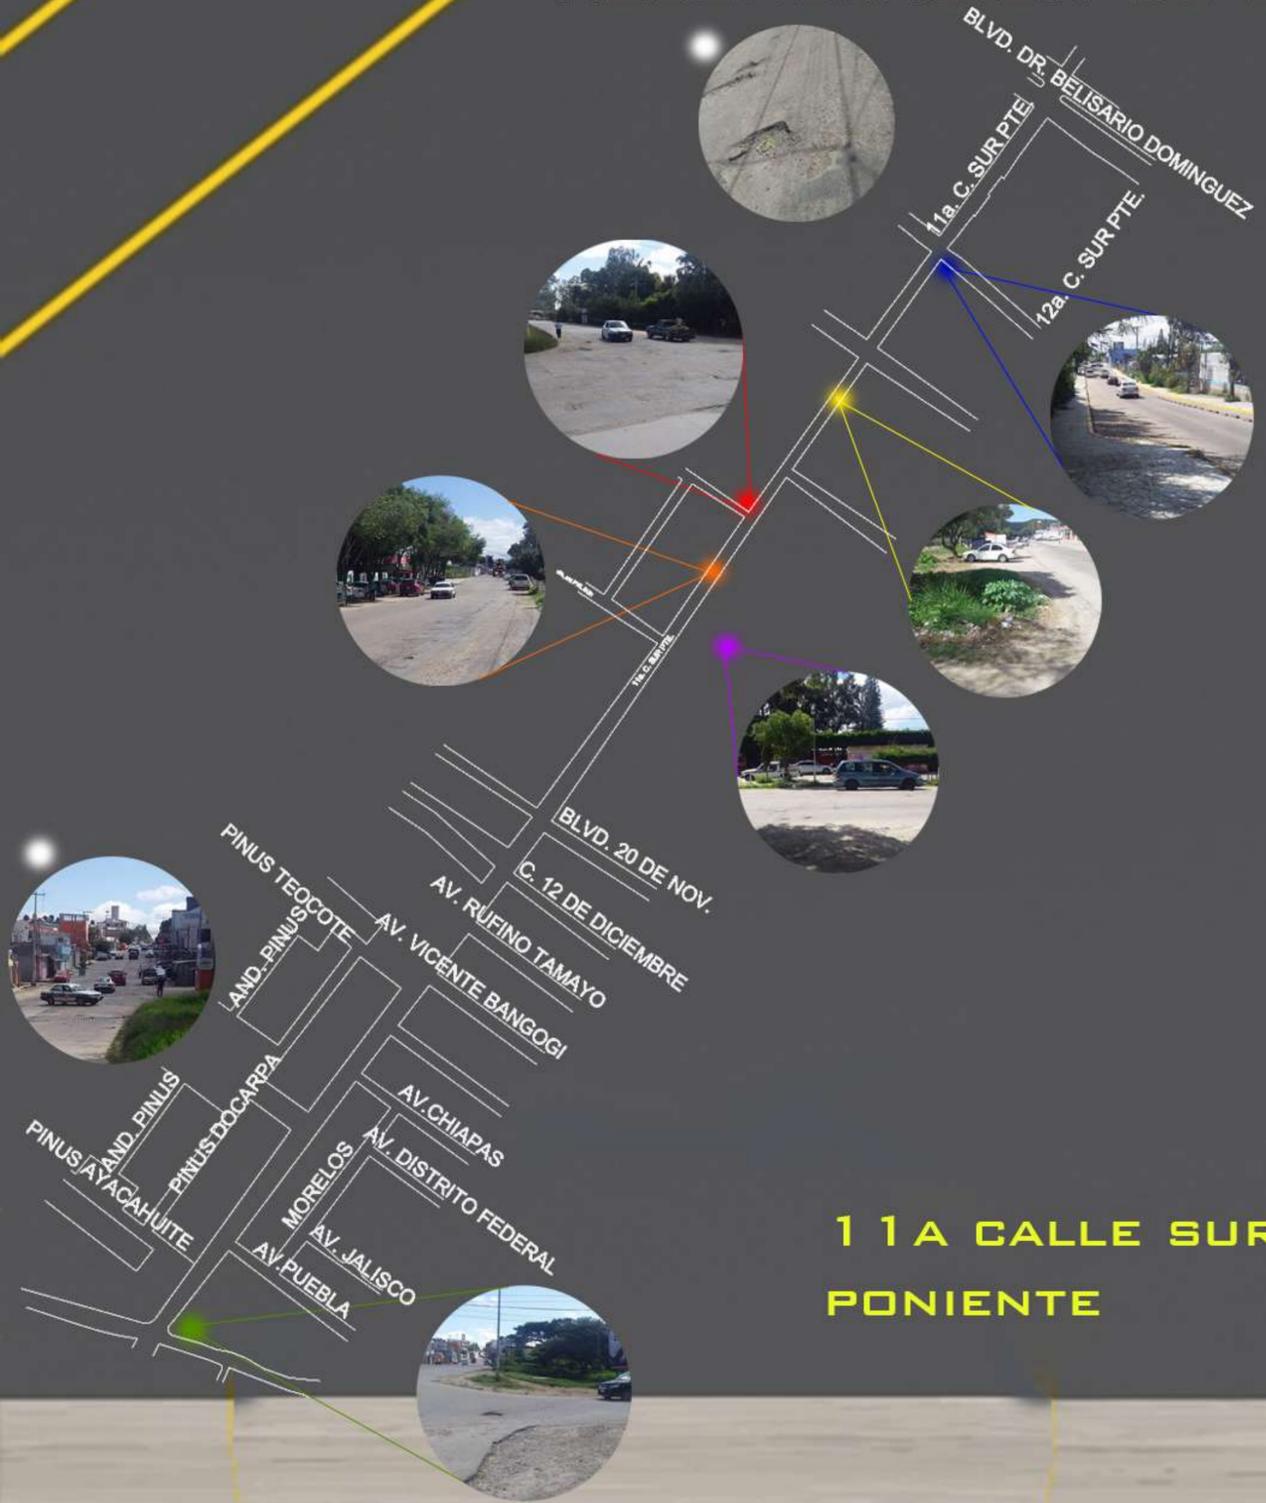
A LO LARGO DE TODA LA 11A CALLE SUR PTE, HAY UN GRAN DETERIORO (BACHES), ESTOS DETERIOROS PUEDEN GENERAR ACCIDENTES O DAÑOS A LOS VEHICULOS.

UNA PROBLEMATICA EXISTENTE ES LA FALTA DE SEGUIMIENTO DE LA CICLOVIA YA QUE YA HAY UN CIRCUITO EXISTENTE COMO ES EN EL CASO DEL EJE VIAL, LO CUAL PONE EN RIESGO A CICLISTAS AL NO HABER UNA AREA ESPECIAL QUE SEA RESPETADA POR LOS AUTOMOVILISTAS.

DEBIDO A LA FALTA DE SEÑALAMIENTOS Y LA FALTA DE SEMAFOROS EL FLUJO VEHICULAR SE VE OBSTRUIDO Y DESORDENADO

SE ENCUENTRAN ZONAS DESPERDICIADAS, LAS CUALES SON USADAS COMO BASUREROS Y EN EPOCAS DE LLUVIA ESTAS SE VUELVEN TOTALMENTE INSERBIBLES SIENDO FANGOSAS E IMPOSIBILITA EL PASO PEATONAL

EN LA 11A CALLE SUR PONIENTE SE ENCUENTRAN ESCUELAS, LAS CUALES EN HORARIOS DE SALIDA SE AGLOMERA EL ALUMNADO Y SE VEN OBLIGADOS A CRUZAR LA CALLE DE UNA MANERA EN QUE ARRIESGAN SU INTEGRIDAD

EN ESTA AREA CONTAMOS CON UN GRAN PREDIO QUE SE PUEDE UTILIZAR DE UNA MANERA MAS OPTIMA EN LA CUAL SE PODRA BENEFICIAR LA POBLACION

SE PUEDE APRECIAR QUE A LO LARGO DE TODA LA 11A CALLE SUR PONIENTE NO HAY UNA ILUMINACION ADECUADA LA CUAL SEA DE USO PUBLICO

ENTRE LA CALLE ALMENDROS BUGAMBILIAS Y LA 11A CALLE SUR PONIENTE SE ENCUENTRA UN PREDIO VALDIDO POR DONDE PASA UN CUERPO DE AGUA EL CUAL CUANDO LLUEVE EL NIVEL SUBE Y AFECTA VIVIENDAS ALEDAÑAS.
