# MEJORAMIENTO VIAL Y DE IMAGEN URBANA

EL ESPACIO DE OBSERVACIÓN DE PROBLEMÁTICA Y MEJORAMIENTO SERÁ PARTIENDO DE LA CALLE 11ª SUR PONIENTE Y CULMINANDO EN LA CALLE 5ª SUR PONIENTE

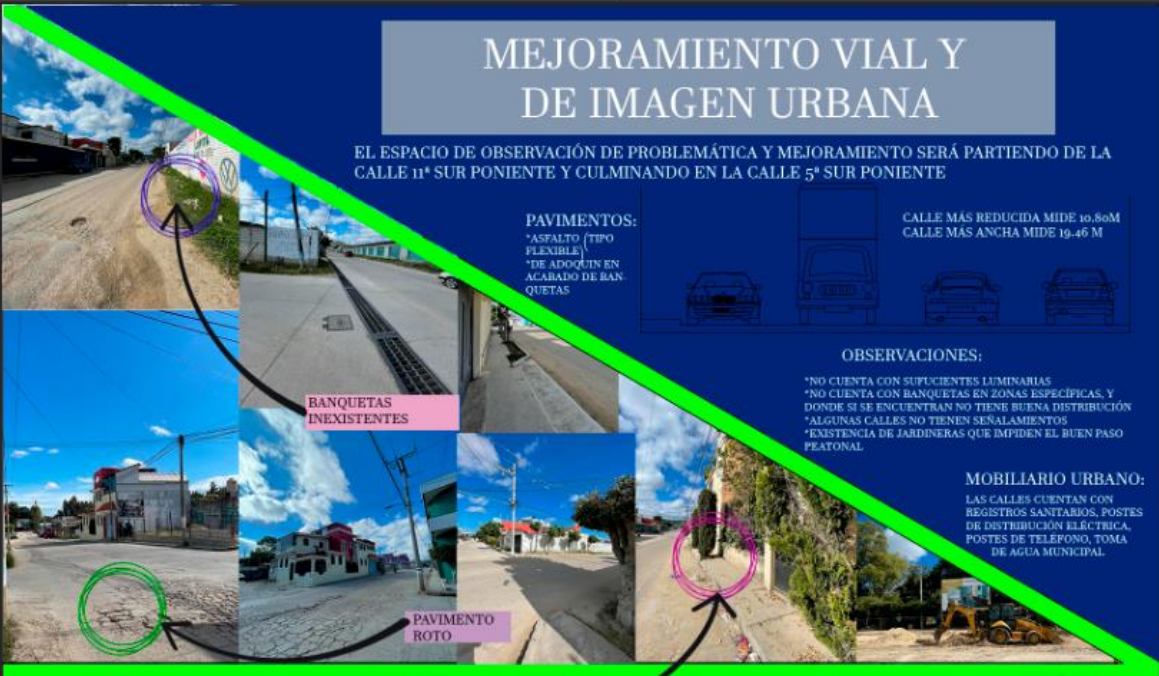
**PAVIMENTOS:**  
 \*ASFALTO (TIPO FLEXIBLE)  
 \*DE ADOPQUIN EN ACABADO DE BANQUETAS

CALLE MÁS REDUCIDA MIDE 10,80M  
 CALLE MÁS ANCHA MIDE 19,46 M

- \*NO CUENTA CON SUFICIENTES LUMINARIAS
- \*NO CUENTA CON BANQUETAS EN ZONAS ESPECÍFICAS Y DONDE SI SE ENCUENTRAN NO TIENE BUENA DISTRIBUCIÓN
- \*ALGUNAS CALLES NO TIENEN SEÑALAMIENTOS
- \*EXISTENCIA DE JARDINERAS QUE IMPIDEN EL BUEN PASO PEATONAL

LAS CALLES CUENTAN CON REGISTROS SANITARIOS, POSTES DE DISTRIBUCIÓN ELÉCTRICA, POSTES DE TELÉFONO, TOMA DE AGUA MUNICIPAL.

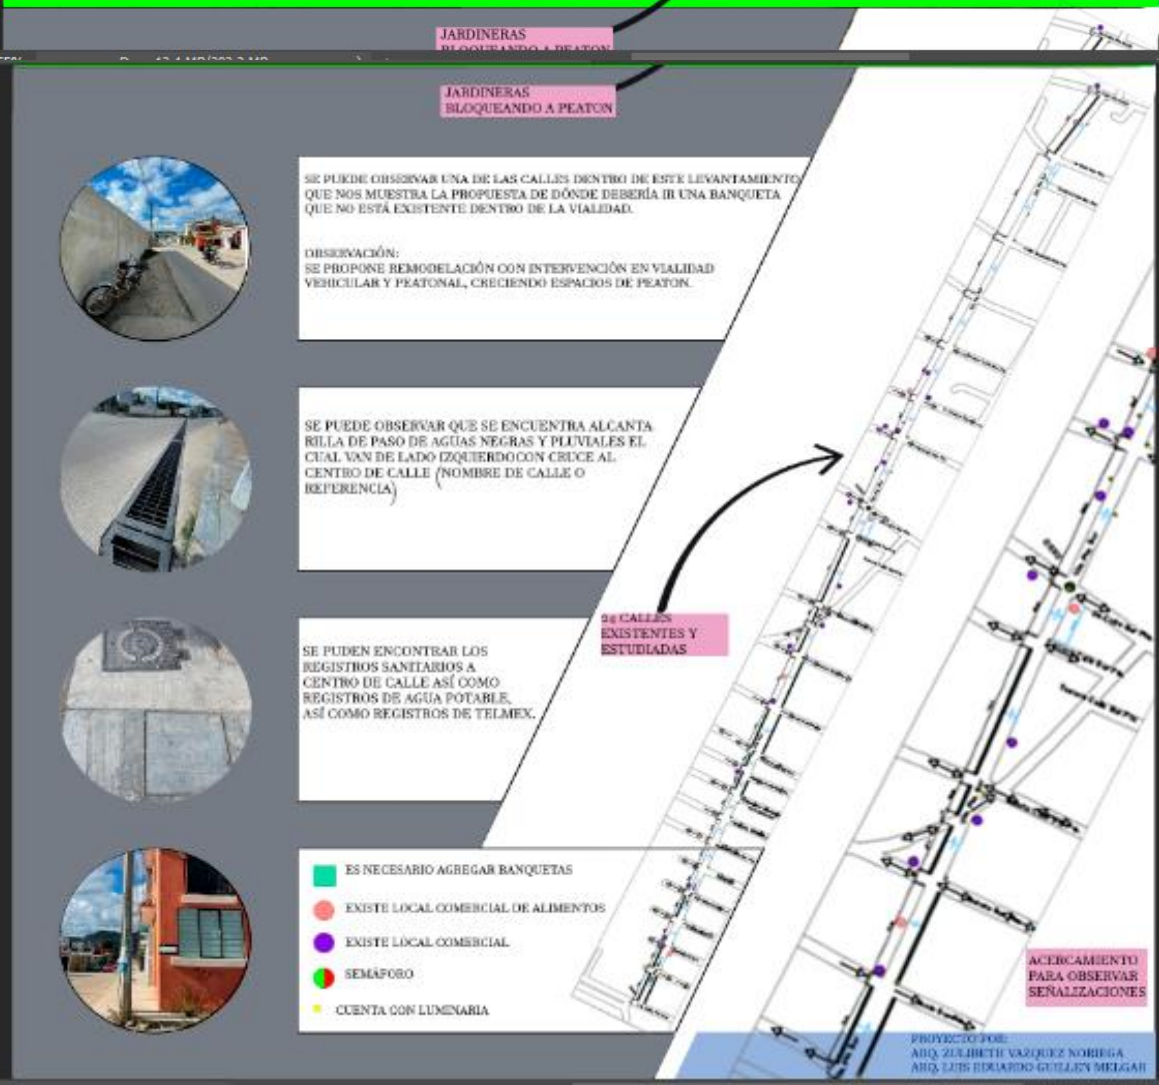
JARDINERAS BLOQUEANDO A PEATON

SE PUEDE OBSERVAR UNA DE LAS CALLES DENTRO DE ESTE LEVANTAMIENTO QUE NOS MUESTRA LA PROPUESTA DE DONDE DEBERÍA IR UNA BANQUETA QUE NO ESTÁ EXISTENTE DENTRO DE LA VIAJIDAD.

SE PUEDE OBSERVAR QUE SE ENCUENTRA ALCANTARILLA DE PASO DE AGUAS NEGRAS Y PLUVIALES EL CUAL VAN DE LADO IZQUIERDO CON CRUCE AL CENTRO DE CALLE (NOMBRE DE CALLE O REFERENCIA)

SE PUEDEN ENCONTRAR LOS REGISTROS SANITARIOS A CENTRO DE CALLE ASÍ COMO REGISTROS DE AGUA POTABLE, ASÍ COMO REGISTROS DE TELMEX.

- ES NECESARIO AGREGAR BANQUETAS
- EXISTE LOCAL COMERCIAL DE ALIMENTOS
- EXISTE LOCAL COMERCIAL
- SEMAFORO
- CUENTA CON LUMINARIA

**OBSERVACIÓN:**  
 SE PROPONE REMODELACIÓN CON INTERVENCIÓN EN VIALIDAD VEHICULAR Y PEATONAL, CRECIENDO ESPACIOS DE PEATON.
