**Alumno: Francisco Miguel Gómez Mendez.**

**Trabajo: CUADRO POR CADA ESTRUCTURA ANATOMICA**

**Imagenología**

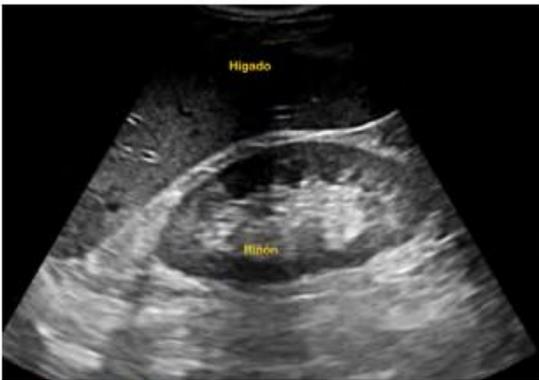
Figura 1.4-9. Ecoestructura de un hígado normal. La ecogenicidad del parénquima hepático es similar a la del bazo y algo mayor a la de la corteza renal.

- Longitud: 12-15 centímetros.
- Ancho: 6-8 centímetros.
- Espesor: 10-12 centímetros.
- Ecoestructura homogénea.
- Ecos similares o ligeramente hipoecogénicos respecto al bazo.
- Algo más hiperecogénica que la corteza del riñón.
- Con un grano ecográfico fino.
- Superficie normal lisa y aparece como una fina línea hiperecogénica.
- El parénquima hepático se ve atravesado en su interior por estructuras tubulares (pequeñas áreas anecogénicas, redondeadas o lineales): las ramas portales, biliares y suprahepáticas.
- Las venas suprahepáticas se diferencian del resto porque tienen menos tejido conectivo a su alrededor. (No tienen halo hiperecogénico)
- La ecogenicidad del parénquima hepático es similar a la de la corteza renal.

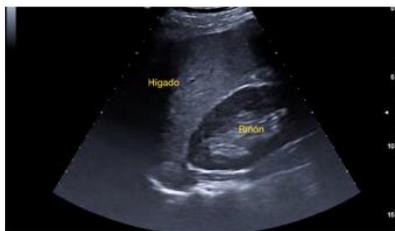
Figura 1.4-23. Esteatosis hepática. Parénquima hepático con grano fino hiperecogénico con respecto a la corteza renal. Obsérvese cómo apenas se visualizan los vasos intrahepáticos.

- El parénquima hepático se caracteriza por un grano fino, bordes regulares y un aumento de la ecogenicidad (brillante) o hiperecogénico con respecto a la corteza renal.
- El riñón se ve marcadamente hipoeecogénico (signo del riñón negro o black kidney sign).
- Se aprecia de forma difusa por todo el parénquima. Sin embargo, puede aparecer como una infiltración focal que simula una lesión hiperecogénica con bordes geométricos que se confina en zonas concretas: la fosa perivesicular y la región anterior a la vena porta. A veces puede adoptar formas caprichosas, pero nunca desplaza las venas hepáticas o ramas portales vecinas. En estos casos, es necesaria una técnica de imagen complementaria para descartar neoplasias.

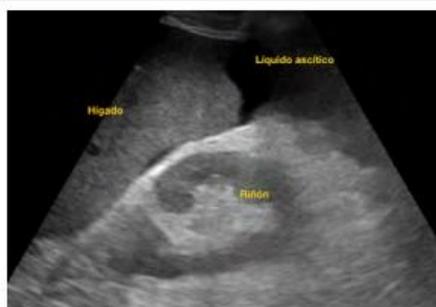
Figura 1.4-25. Cirrosis hepática. El hígado tiene contornos irregulares y el parénquima grano grueso. También se observa ascitis.

- Superficie irregular en forma lobular debido a los nódulos de regeneración.
  - Aumento de la ecogenicidad.
  - Ecoestructura de grano grueso
- Alteraciones anatómicas: una disminución del tamaño del hígado, principalmente del LHI con un aumento relativo del lóbulo caudado, que se mide a través del índice de Harvin: lóbulo caudado/LHI > 0,65, o un lóbulo caudado > 35 mm en anteroposterior o > 50 mm en craneocaudal

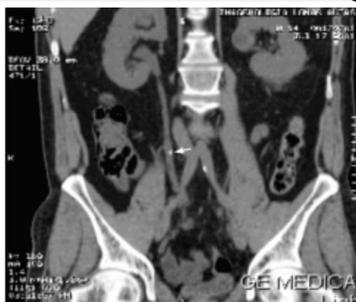
Figura 1A. Litiasis ureteral derecha. Reconstrucción coronal MIP que muestra un cálculo en la luz del uréter (flecha).

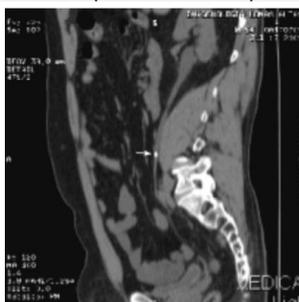
Figura 1B. Litiasis ureteral derecha. Reconstrucción MIP sagital en donde se identifica el cálculo en la luz ureteral. (flecha)
