# MONUMENTOS HISTÓRICOS

## COMITAN DE DOMINGUEZ, CHIAPAS.

PROYECTÓ: FANI JIMENEZ y LILIANA VAZQUEZ

# PARROQUIA DE SANTO DOMINGO

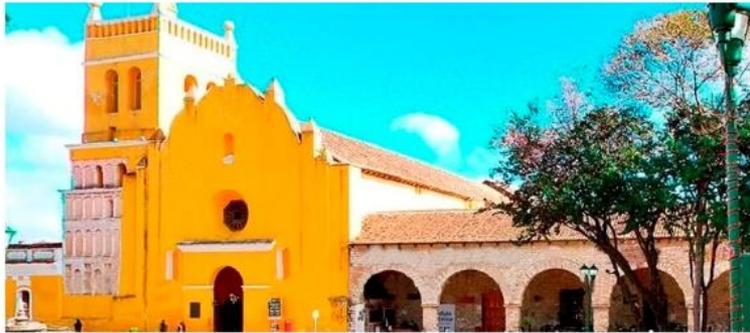
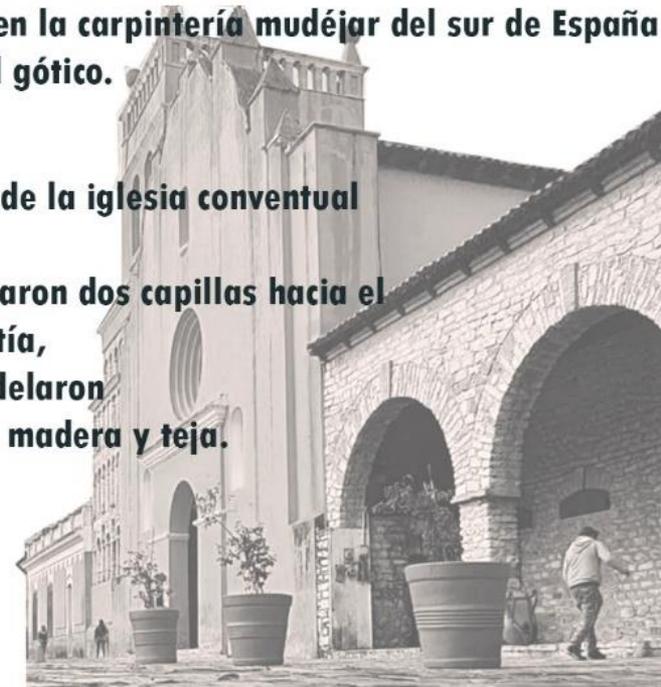
**Fachada:** aplanado, blanco

**Muros:** piedra

**Ancho de muros:** 1.80m

**Forma de Cubierta:** inclinada a dos aguas

La fachada responde al espíritu mudéjar y en el interior detalles de estilo neoclásico, artesonados inspirados en la carpintería mudéjar del sur de España y el rosetón derivado del gótico.

Originalmente la planta de la iglesia conventual era de una sola nave, pero más tarde se agregaron dos capillas hacia el costado norte y la sacristía, en el siglo XVII se remodelaron su fachada y su techo de madera y teja.

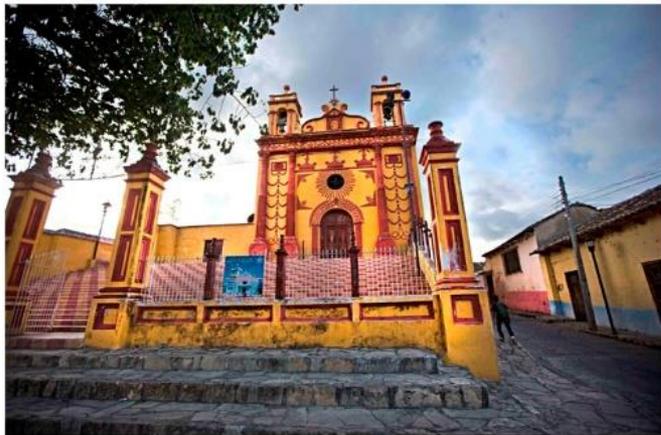
# TEMPLO DE SAN CARALAMPPIO

La fachada del templo de San Caralampio tiene una decoración de sabor popular vinculada, sin embargo, a los modelos neoclásicos.

El mismo estilo neoclásico, en una versión más acabada, es el que predomina en el interior blanco y luminoso ornamentado con columnas corintias, un arco toral con casetones y cornisas denticuladas.

Al frente del templo se encuentra un atrio con escalones y una reja contemporánea circunda al atrio. En la parte frontal del acceso principal flanqueando por dos pilastras tableteadas, un capitel y un remate piramidal, en las esquinas se encuentran dos pilastras semejantes.

La portada del templo es de un solo capitel al centro se localiza un vano de acceso con un arco de medio punto decorado con guirnaldas vegetales en argamasa, sobre el óculo como ventana del coro, con decoraciones lineales.

El templo es de una sola nave, con cuatro entreejes; un arco enmarca al ábside, con un muro trasero curvo, en los entreejes se localizan columnas con fuste estriado y capitel corintio y arcos de medio con clave peraltada.

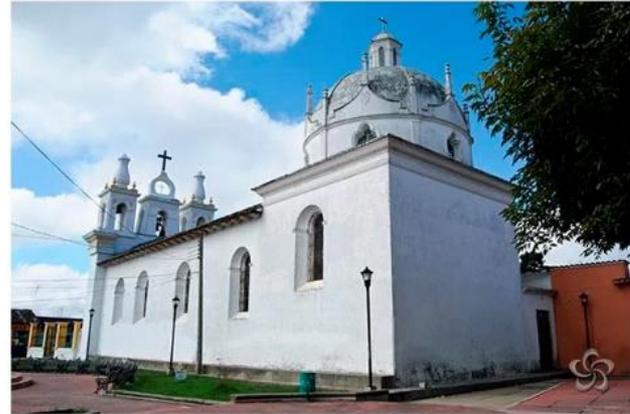
# SANTUARIO DE GUADALUPE

- Al frente tiene un atrio irregular, rodeado por un muro con caballete, con dos vanos de acceso rectos; el muro es de piedra, de 0.80 m de espesor.
- La portada es de un solo cuerpo con remate, presenta un vano de acceso con arco de medio punto.
- El templo es de una sola nave; el Ábside está dividido por un arco de medio punto, moldurado, con casetones en el intradós.
- El altar se compone de lombardas con arcos de medio punto moldurados y columnas de fuste estriado, con capitel corintio, que soporta una cúpula semiesférica con tambor y lucarnas.
- El coro esta soportado por dos columnas adosadas de fuste estriado y capitel decorado. Los muros presentan fisuras; pisos contemporáneos.

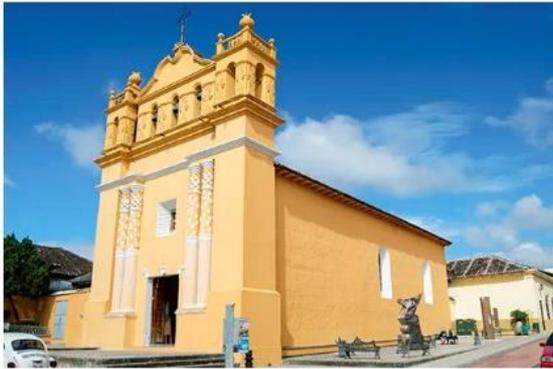
# TEMPLO DEL SEÑOR DEL CALVARIO

- La portada del templo es de un solo cuerpo; es acceso es por medio de un varo recto, flanqueado por dos pares de columnas pareadas, estriadas por la parte media inferior del fuste y con decoración de argamasa en el alto relieve.
- El templo es una sola nave, separada del ábside por un arco de medio punto.
- Los muros son de piedra, con un espesor de 1.90 m el muro maestro y 1.10 m el resto de ellos.
- La sacristía no presenta decorado alguno, sus muros de piedra, de 0.30 m de espesor, los pisos originales han sido sustituidos en su totalidad.

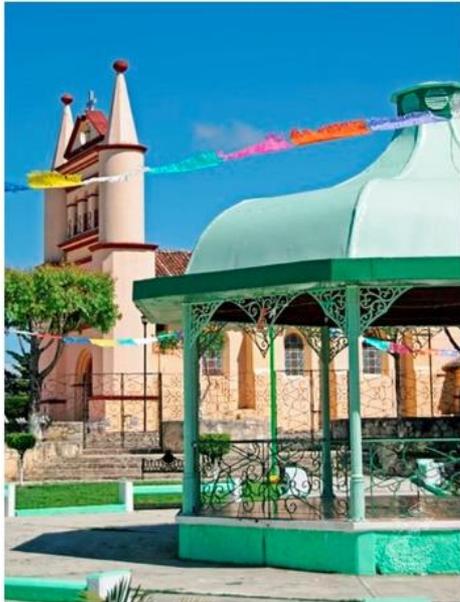
# TEMPLO DE LA VIRGEN DEL ROSARIO

La fachada presenta cuatro vanos, tres de acceso y uno de ventada todos con herrería contemporánea.

- El partido arquitectónico consta de una sola cruzía con un portal de pilares contemporáneas de tabique aparente de sección cuadrada.

- Los muros son de bajareque de 0.30 m de espesor, los cuales presenta desprendimiento de aplanado, faltante de pintura, grietas y fisuras.

- La portada se encuentra rematada por una espadaña contemporánea de tres campanas, con un entablamento de cornisa denticulada, rematado por un frontón triangular roto.

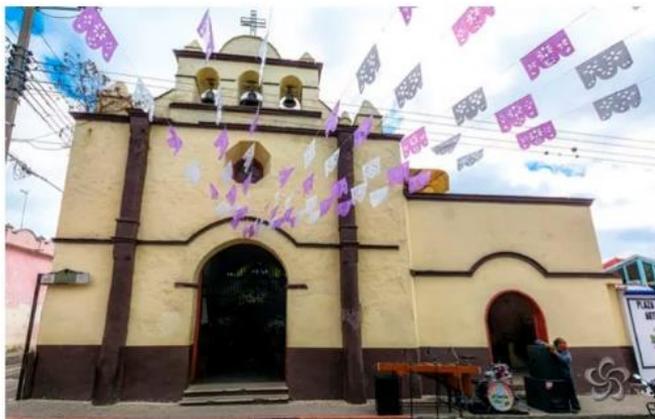
# TEMPLO DE JESÚS DE NAZARENO

En la portada por la 2ª avenida oriente sur es de dos cuerpos divididos por una comisa sin decoración alguna; el primer cuerpo presenta un vano de acceso con derrames, apialzado, arco de medio punto y columnas adosadas de fuste liso y capitel geométrico.

El segundo cuerpo cuenta con un vano de ventana de coro de forma octagonal con derrames en sus ocho lados, se encuentra flanqueada por dos columnas de fuste liso y capitel geométrico ue desplantan del cornisuelo y con un pináculo como remate.

La fachada por la 3ra calle sur oriente presenta dos vanos de ventana ue presentan con arco trilobulado con forma ojival al centro sobre impostas, con derrames, abocinado y herrería contemporánea

El templo es de una sola nave dividida del ábside por un arco de medio punto.

La cubierta es artesonada presentando tres pares de vigas sobre la nave a manera de andenes sobre canales.

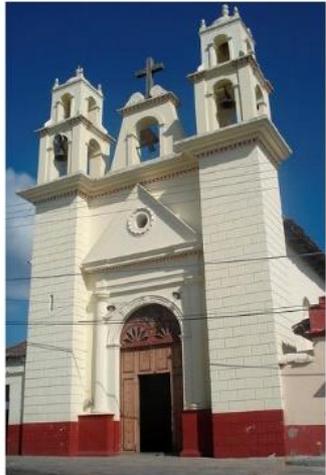
# TEMPLO DE SANTA TERESITA

La portada sur del templo es de un solo cuerpo, en la calle central cuenta con un vano de acceso con arco de medio punto moldurado, flanqueado por dos columnas de media caña adosadas, fuste estriado y toro sobre la basa.

El remate de la portada consta de dos campanarios de dos cuerpos, con vanos de arcos de medio punto, y finalizado con cúpulas semiesféricas con panículos geométricos. El templo es de una sola nave con una capilla lateral de iguales dimensiones.

El altar es contemporáneo un muro con arquivolta, el muro de norte tiene un vano de acceso a la sacristía, que es contemporánea.

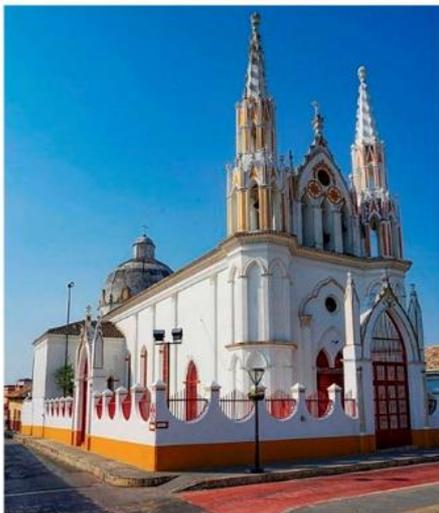
# TEMPLO DE SAN JOSÉ

Al frente y al oriente del templo existe un atrio

con arcos intervenidos y dos vanos de acceso

con arco ojival moldurado, a los lados,

dos columnas adosadas con un capitel moldurado,

dos pináculos flanquean el arco ojival.

La portada de un solo cuerpo, con un vano de acceso

con arco pinjante inscrito en uno ojival sobre impostas,

a este lo flanquea un par de pilastras.

El templo es de una sola nave con seis entreejes,

los muros oriente y poniente presentan tres vanos de ventana

con arco trilobulado moldurado con vitrales.

Un vano de acceso con capitalizado y arco ojival da hacia el atrio

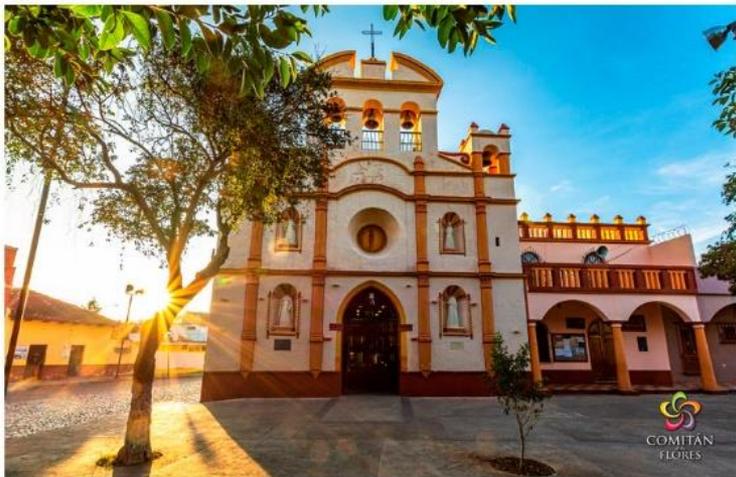
# TEMPLO DE SAN SEBASTIÁN

Portada de dos cuerpos y tres entre calles; en la central del primer cuerpo se localiza el vano de acceso, el cual se encuentra esviejado y con arco ojival abocinado que arranca de impostas molduras.

En la entre calle central del segundo cuerpo se ubica la ventana de coro, consta de un vano cuadrado con abocinado perimetral a manera de óculo, la ventana y la protección son herrería contemporánea.

Las entrecalles laterales presentan en ambos cuerpos un nicho central con un arco de medio punto, las entrecalles se encuentran flanqueadas por columnas de fuste liso y empotradas a un tercio del mismo.

La fachada se corona con una espadaña de tres vanos rematada por un frontón quebrado tipo curvo con un pedestal al centro onde se desplanta la cruz, lo flanquean dos pequeños campanarios.
