Nombre del trabajo: Explicación de radiografías

Materia: Imagenología

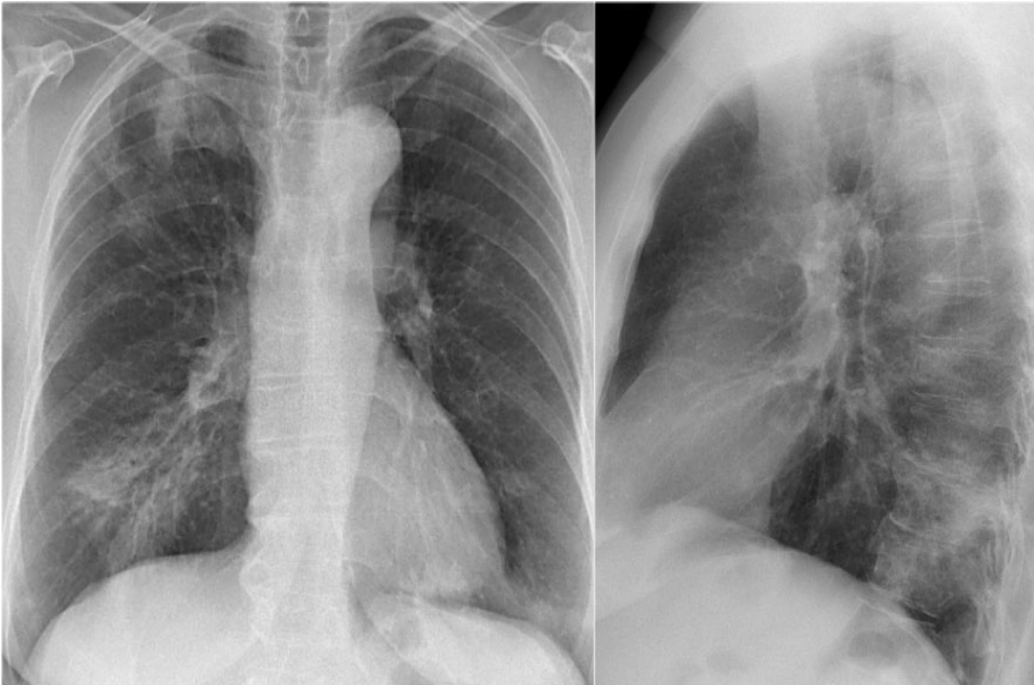
En esta radiografía se logra apreciar un arco costal completo, imagen radiopaca, anteroposterior, hilos normales, corazón de buen tamaño, se logra apreciar el diafragma tráquea, manubrio, pulmones normales radiolúcidos, sin fractura aparente en clavícula, huesos de buena tonalidad, apreciación de las costillas conectadas al esternón, se logran apreciar 9 vertebras y aparentemente todo normal.

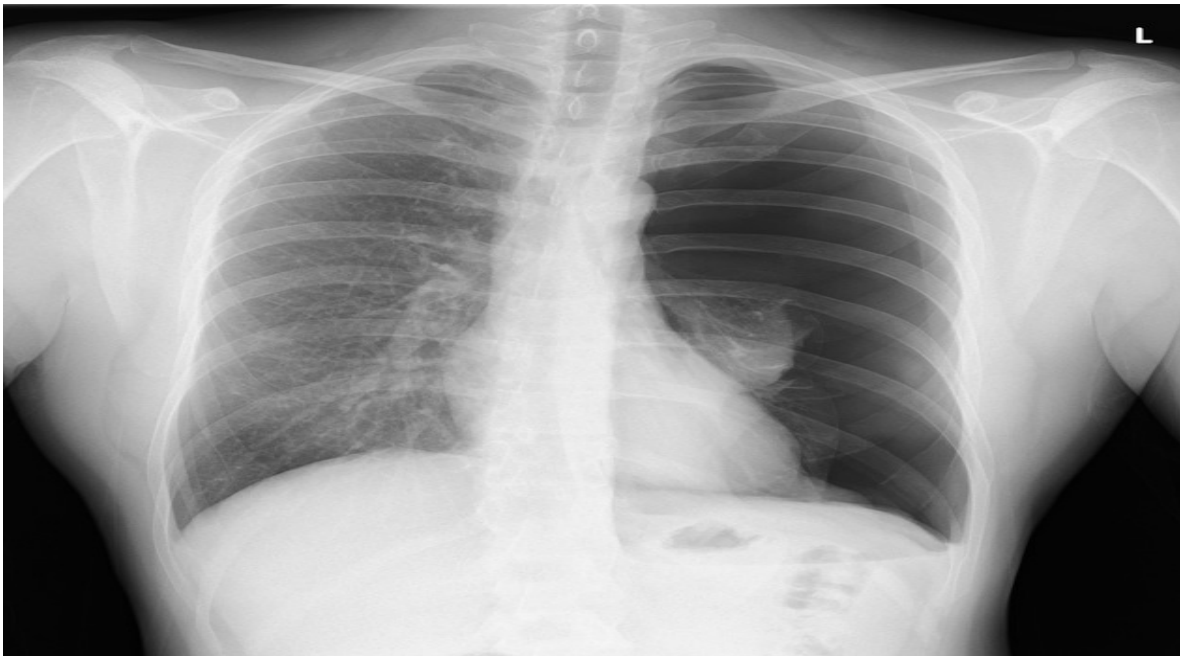
radiografía tomada de forma postero anterior, aparentemente sin cardiopatías con el corazón normal, parillo costal completa, diafragma se aprecia sin alteraciones o modificaciones, sin fractura de clavícula, hilios pulmonares observados de forma correcta sin alteración

aparente, pulmones normales, con presencia de tráquea, paciente masculino, se aprecia una parte del cubito, y sin anomalías aparentes existentes. Pulmones con buena entrada de aire sin alteración
