Teoria de la arquitectura

MERCADO PRIMERO DE MAYO

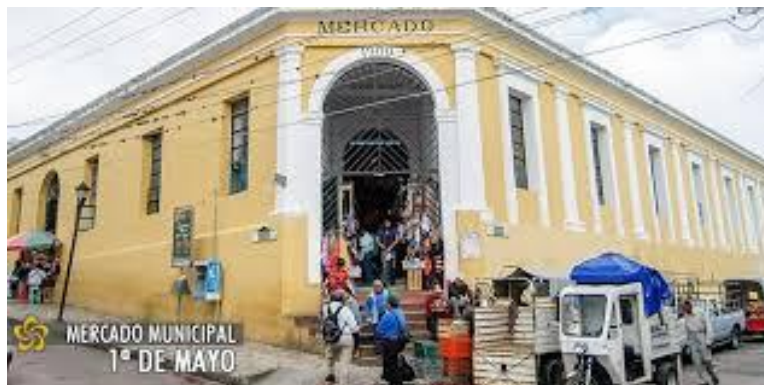
El mercado presenta sus esquinas ochavadas y en una de ellas se ubica el acceso principal, y que en lo alto puede leerse «Año de 1900». La entrada consta de un arco de medio punto sobre impostas, flanqueado por un par de pilastras. La fachada por la calle central consta de siete vanos, dos de ellos de acceso y uno con arco de medio punto. La fachada por la 2ª avenida oriente sur presenta un ritmo repetido de vanos de ventana.

El partido arquitectónico original se desarrolla alrededor de un patio central, con columnas de madera de capitel moldurado que sostienen un volado de vigas y tablas sobre el cual se desplanta la cubierta, el acceso a los locales comerciales que se encuentran sobre las crujías es a través de vanos rectos.

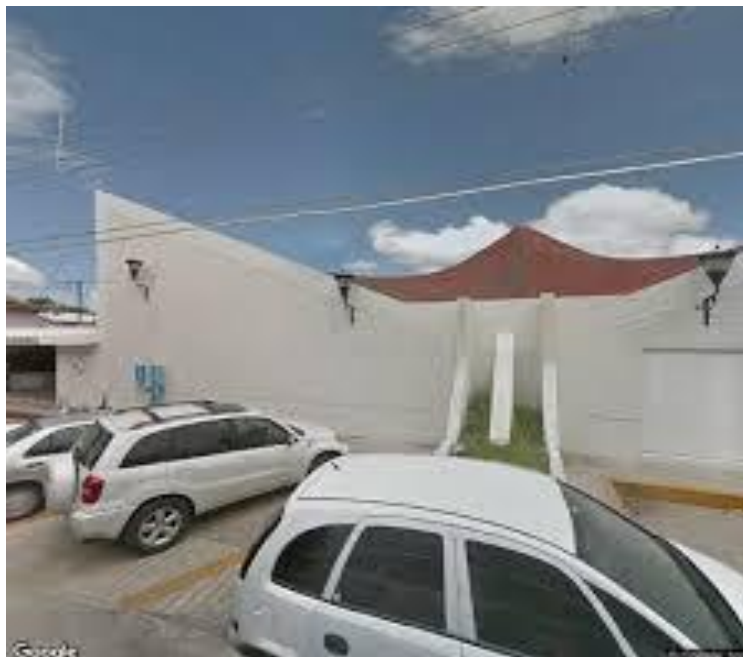
Pabellón municipal

El edificio se basa a las grandes obras del gran arquitecto Félix Candela quien tomo gran inspiración de los paraboloides hiperbólicos por lo tanto tenemos la fortuna de contar con una de estas grandes obras, obras las cuales estas echas por materiales más modernos en los cuales se hizo uso de los concretos armados, varillas, ventas de aluminios para la forma la cual tiene el edificio se hacía una cimbra por toda la obra con reglas de madera para así poco a poco ir dándole forma de los paraboloides hiperbólicos.

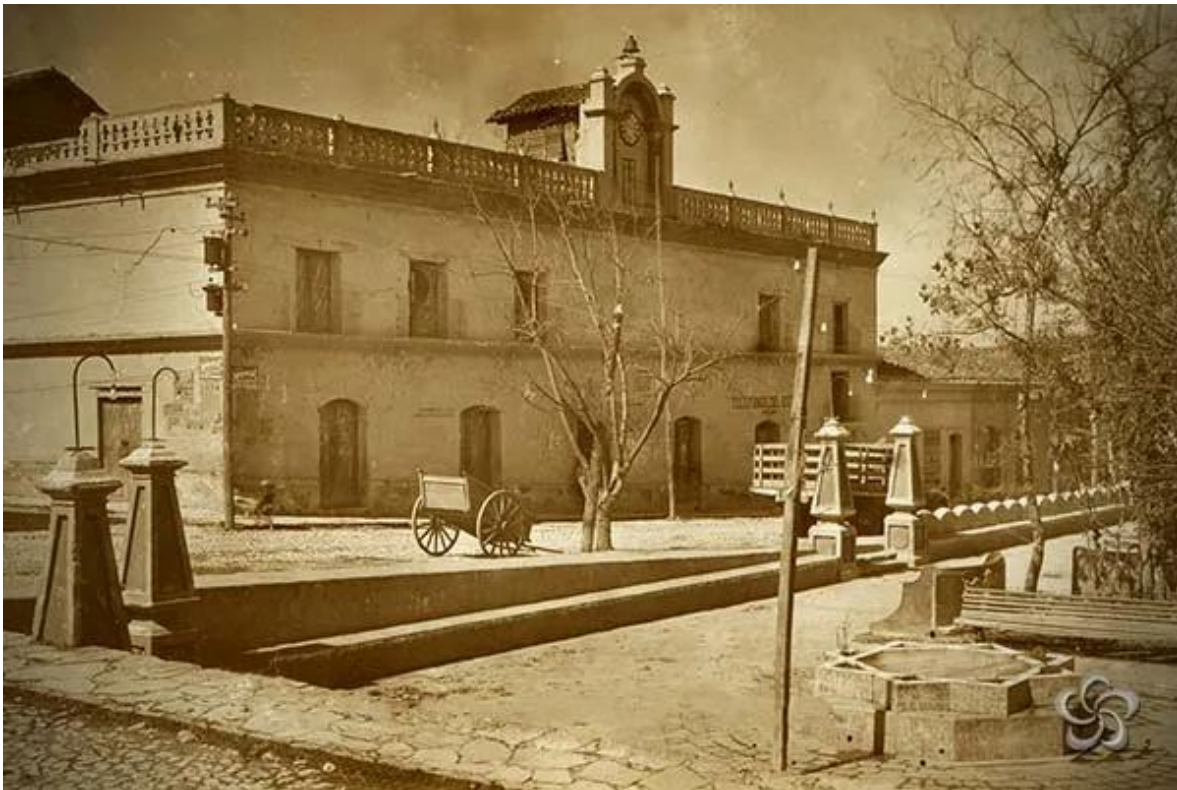
Presidencia municipal

El estilo arquitectónico prevaleciente en el Centro Histórico de Comitán se identifica con el Neoclásico, el cual es un estilo arquitectónico que se inspira o imita los principios de los órdenes clásicos de Grecia y Roma. Como corriente artística originada en Francia, a finales del siglo xvii, se hace presente en forma definitiva de mediados del siglo xviii a mediados del siglo xix.
