**HISTORIA Y
TIPOLOGIA DE LA
PARROQUIA DE
SANTO DOMINGO**

MAESTRO: Juan Antonio Alvarez
ALUMNO: Jesus Eduardo Lazaro Guillen
MATERIA: Teoria de la Arquitectura
LICENCIATURA: Arquitectura

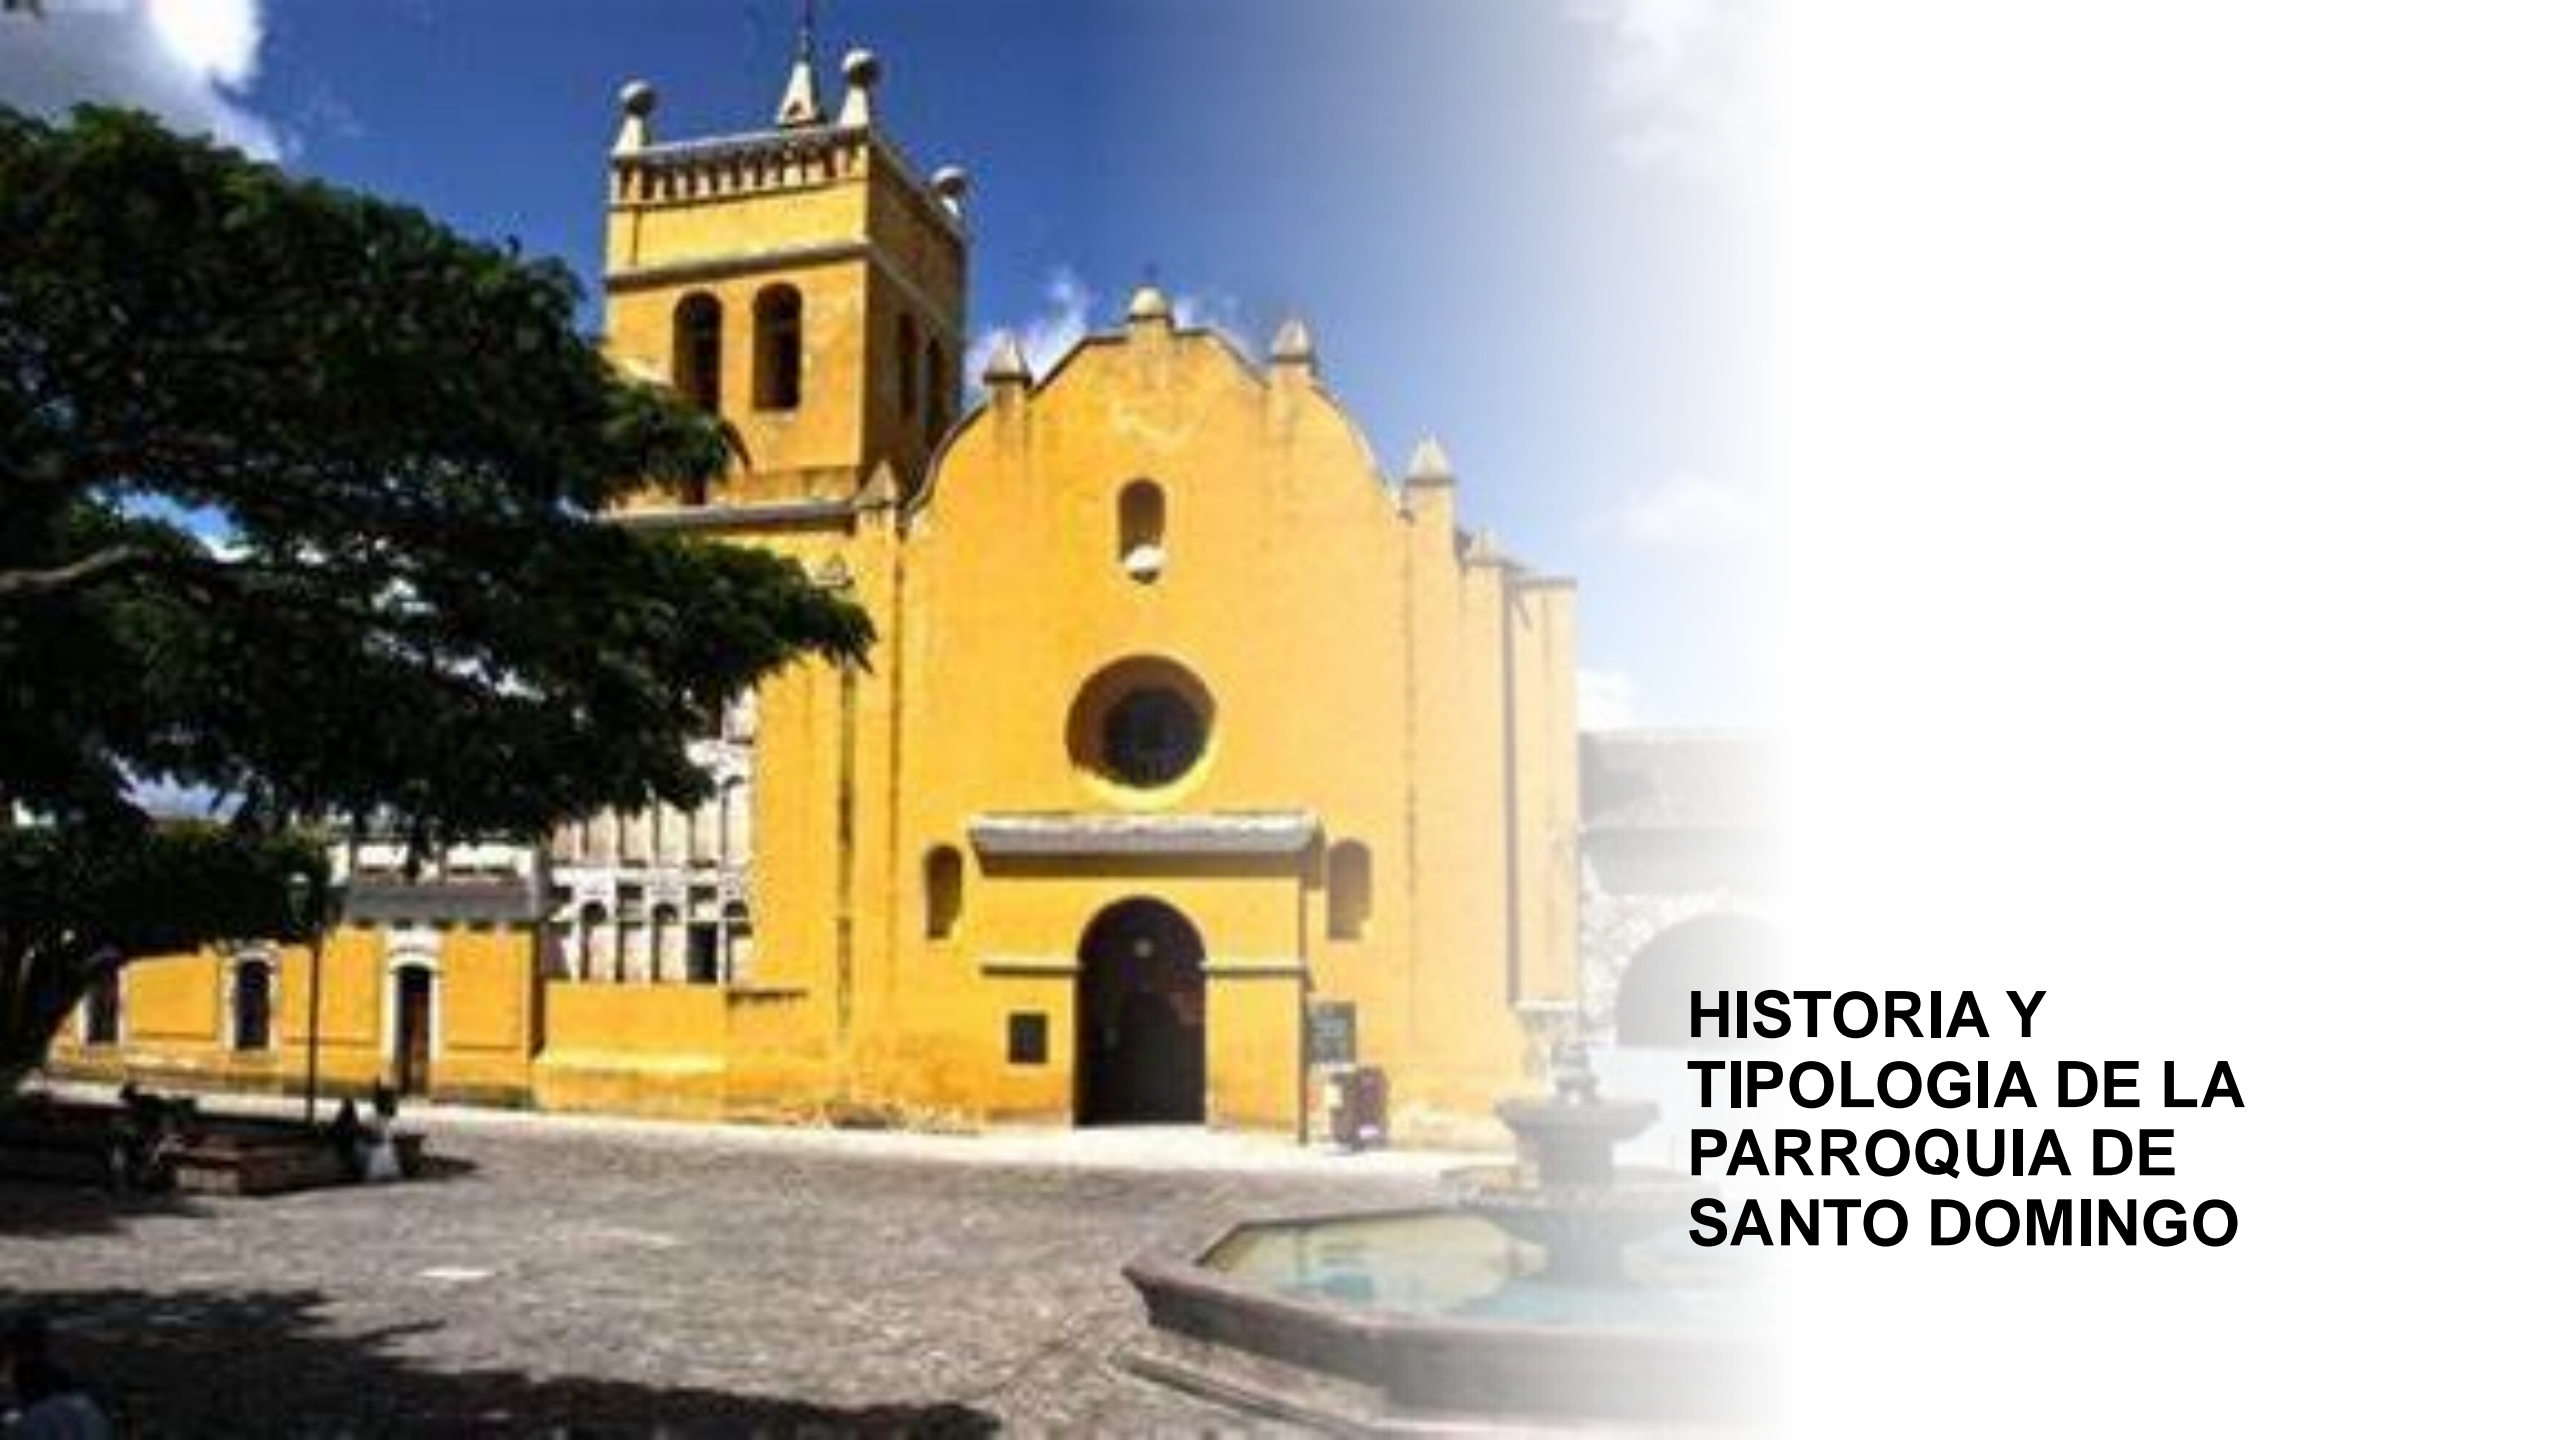
En 1586 comitán era un pueblo de indios quelenes, en el cual para 1596, existía un convento de frailes dominicos bajo la advocacion de Santo Domingo de Guzmán, la primera iglesia del convento fue construida a finales del siglo xvi.

Originalmente la planta de la Iglesia conventual era de una sola nave, pero más tarde se le agregaron dos capillas hacia el costado norte, y la sacristia. En el siglo xvii se remodelaron su fachada y sus techos de madera y tejas.

- **FACHADA:** Aplanado, blanco
- **MUROS:** Piedra
- **ANCHO DE MUROS:** 1.80 m
- **CUBIERTA:** Estructura de madera, teja de barro
- **FORMAS DE CUBIERTA:** Inclínada, a dos aguas
- **NUMERO DE NIVELES:** Uno
- **OTRO ELEMENTOS:** Coro, Torre campanario

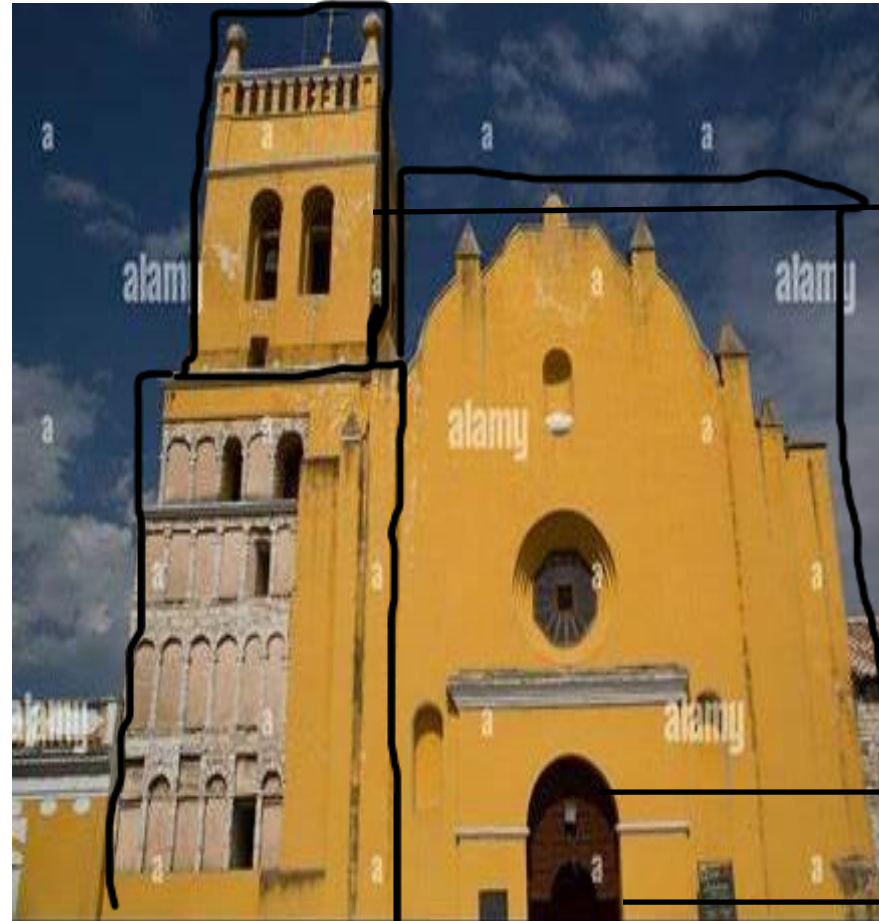
CAMPANARIO

ARCO APUNTADO

ENTRADA PRINCIPAL
