Nombre del tema: Infografía del trabajo de campo

Nombre de la Materia: Arquitectura sustentable

congestión vehicular COMITAN CHIAPAS

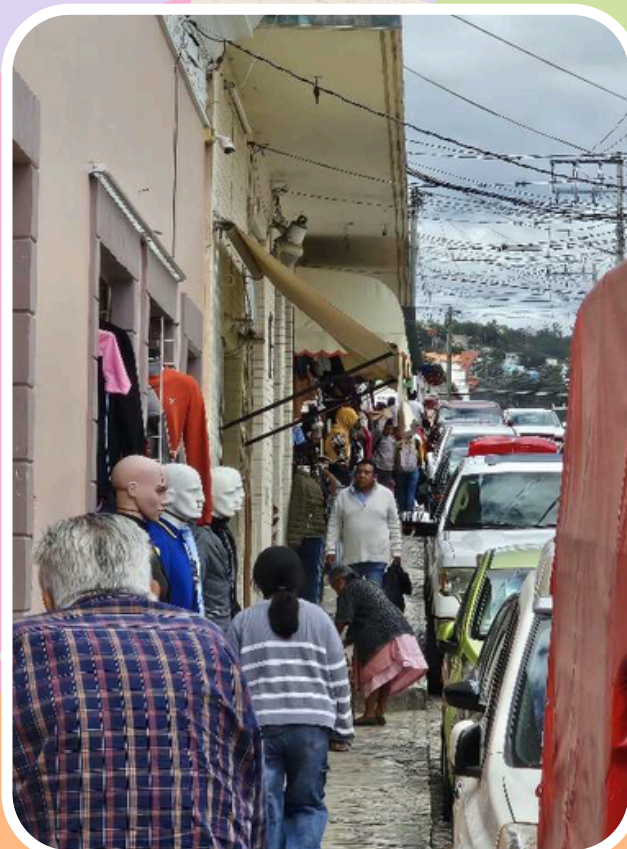
Observamos que el tamaño de las aceras por la que caminan las personas resulta insuficiente por la cantidad de personas que circulan y el material de su construcción es inseguro para caminar, demostrando porque es necesario homogenizar el tamaño y material de construcción de las mismas de acuerdo al flujo de peatones

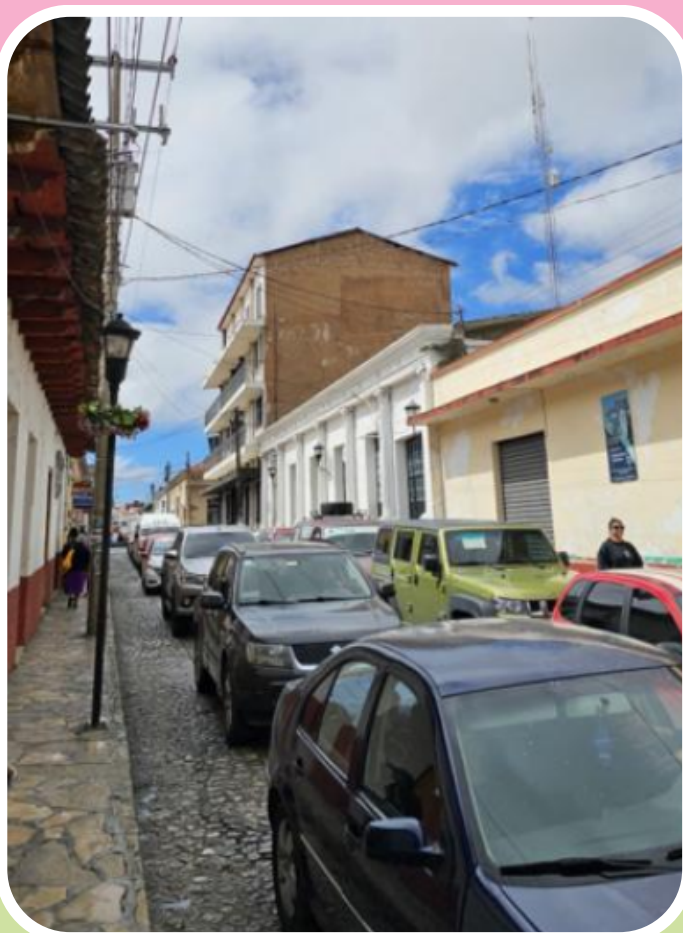
Analizamos cuales son las calles con mayor problemática y preguntando a los ciudadanos llegamos a la conclusión de cuales son los horarios y calles con mayores problemas de movilidad y que generan el atasco vehicular, de esa manera determinando que calles son las que se pretenden estudiar a profundidad

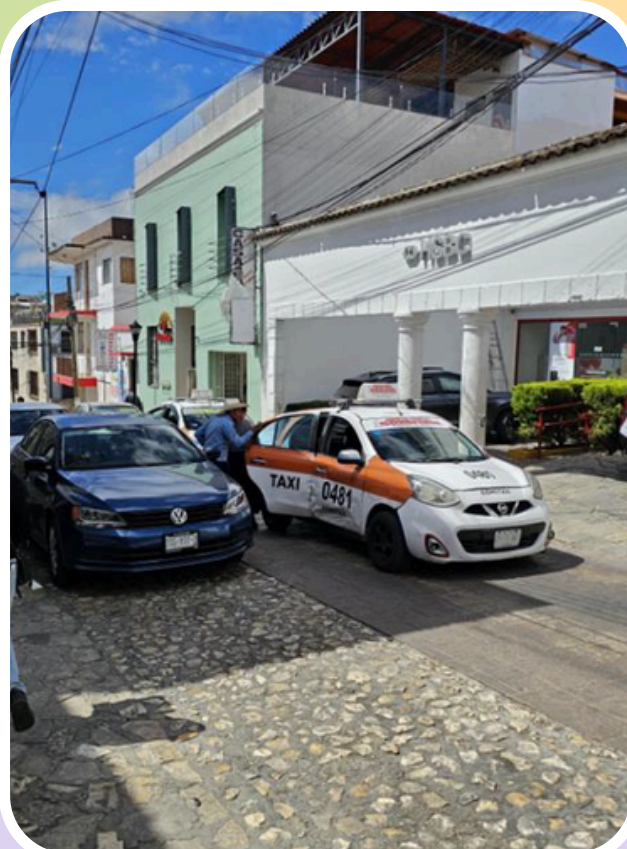
Fuimos testigos de la falta de educación vial y que es también uno de los principales focos generadores del tráfico dentro de la zona, las paradas ilegales en medio de la calle debido a la presión de las propias personas que desesperadas por la congestión bajan en estos puntos, demostrando porque es necesario definir lugares específicos para el descenso de personas y las paradas del transporte
