JOSE GABRIEL MERIDA NAJERA

Bitácora urbana

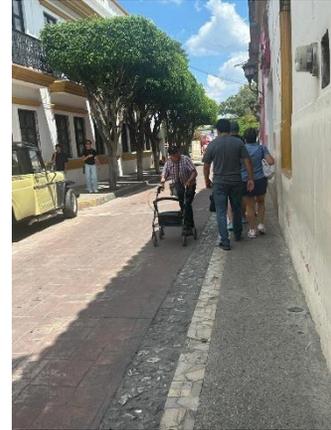
En esta imagen se ve la problemática de lo reducido que son las banquetas en la zona central de la ciudad de Comitán de Domínguez, Chiapas.

Vemos a una persona con capacidades diferentes tener que ir en la calle porque el espacio en la banqueta no es suficiente y no es apto para el paso, este tipo de problemáticas son muy comunes en la ciudad de Comitán porque los espacios son muy reducidos en las banquetas, donde logramos ver que la banqueta tiene aproximadamente de ancho 1.00mts, este espacio tendría que tener por lo menos 1.20mts para el paso libre de las personas.

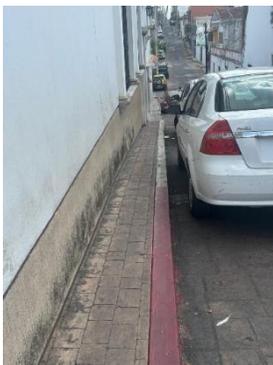
Se considera una zona urbana por el gran flujo de personas que trascurren en esta zona, ya sea para trabajar, hacer tramites, simplemente por estar de paso o conociendo la ciudad, podríamos considerar que es un tipo de traza urbana damero en la zona centro de Comitán, porque en un punto llega ser una traza urbana mas descontrolada sin seguir un eje teniendo un crecimiento descontrolado.

Como logramos observar en las imágenes Comitán tiene problemas en el crecimiento y su organización porque hay muchas zonas donde los usuarios llegan a correr riesgos ya que no estaba planeada para tener este tipo de crecimientos, ya que no logra tener la funcionalidad que se le dio, como vemos la banqueta mide aproximadamente 0.70mts que esto da para el paso de solo un usuario y crea un peligro constante por algún accidente con los autos que pasan por la calle, en esta zona no lograrían pasar cómodamente y como se debe 2 usuarios y crea un gran riesgo para la sociedad.

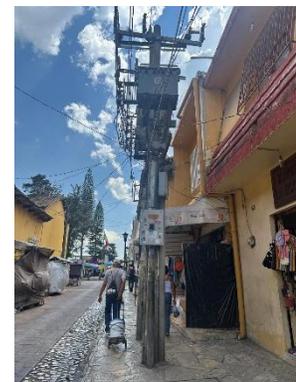
Logramos observar como muchos usuarios tienen que rodear algunas zonas para poder pasar, ya que estas zonas no fueron planeadas y vemos como hay postes de luz, con cosas expuestas que pueden dañar a algún usuario, en la parte del Mercado primero de Mayo observamos a vendedores acomodados en la banqueta y reduciendo los espacios haciendo que estos sean mas incomodos

para los usuarios y llegando a que estos mismos caminen por la calle.
